現 地 災 害 調 査 報 告

平成 22 年 12 月 22 日に福島県南相馬市で発生した突風について

(気象庁機動調査班による現地調査の報告)

平成 23 年 1 月 12 日

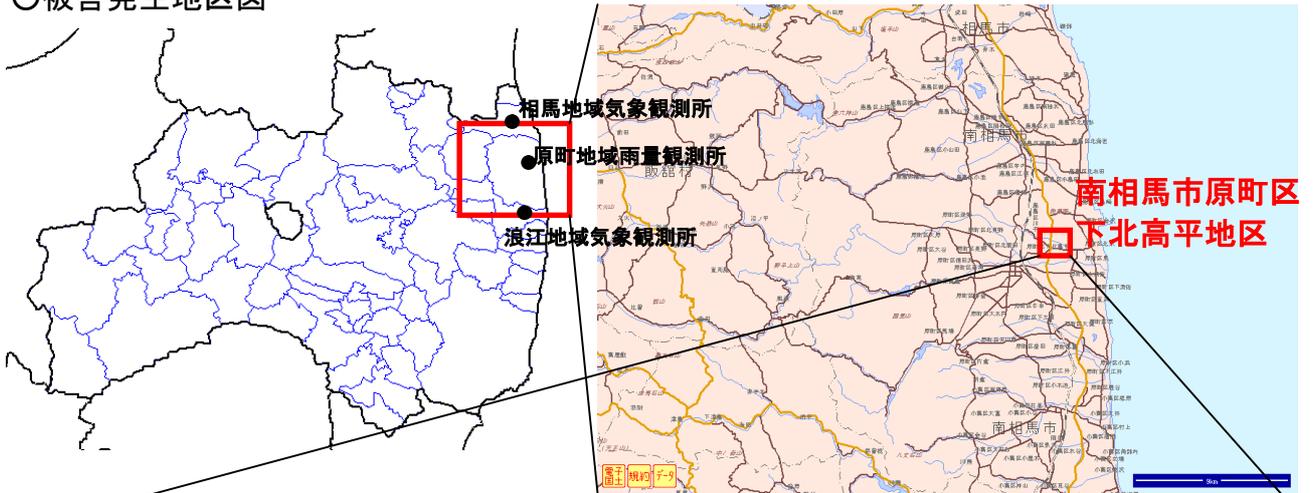
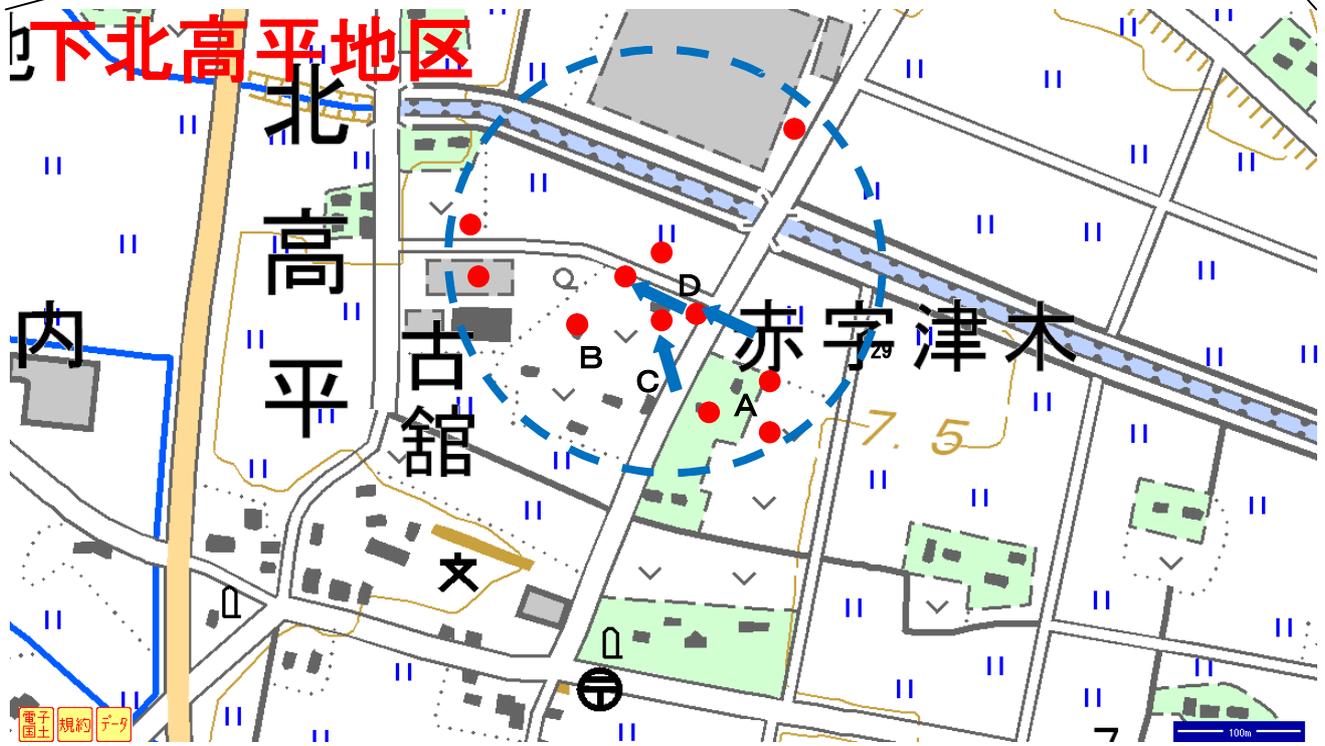
○被害発生地区図

この突風による被害の範囲は、幅約400m、長さ約400mであった。根拠については、福島地方気象台の現地調査による。

物が倒れた方向
	被害が発生した地点
A、B、C、D	聞き取り調査場所 (2-2の聞き取りを行った方のアルファベットと一致)

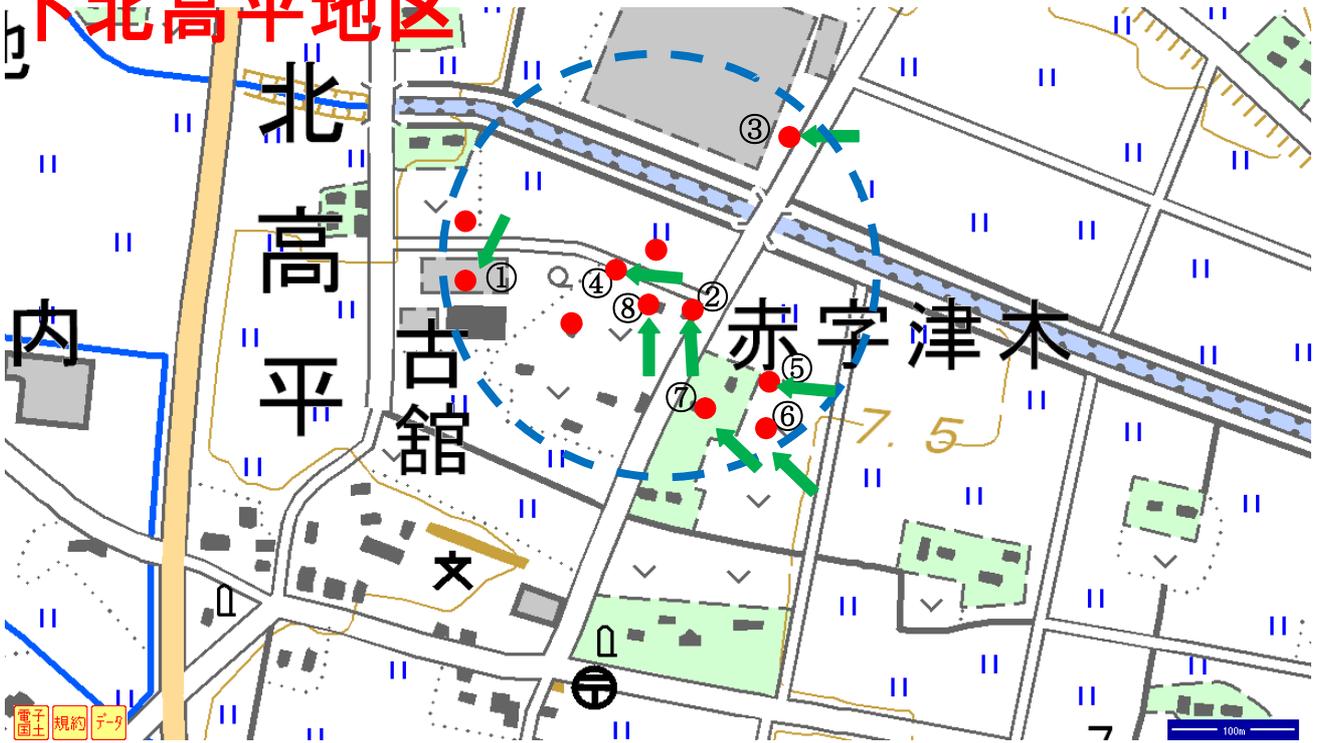
○写真撮影位置方向図

- ← 写真撮影方向
- ①～⑧ 被害状況写真番号
- 被害が発生した地点
