# 現地災害調査報告

令和7年8月7日に秋田県秋田市で発生した突風について

令和8年3月31日

秋田地方气象台

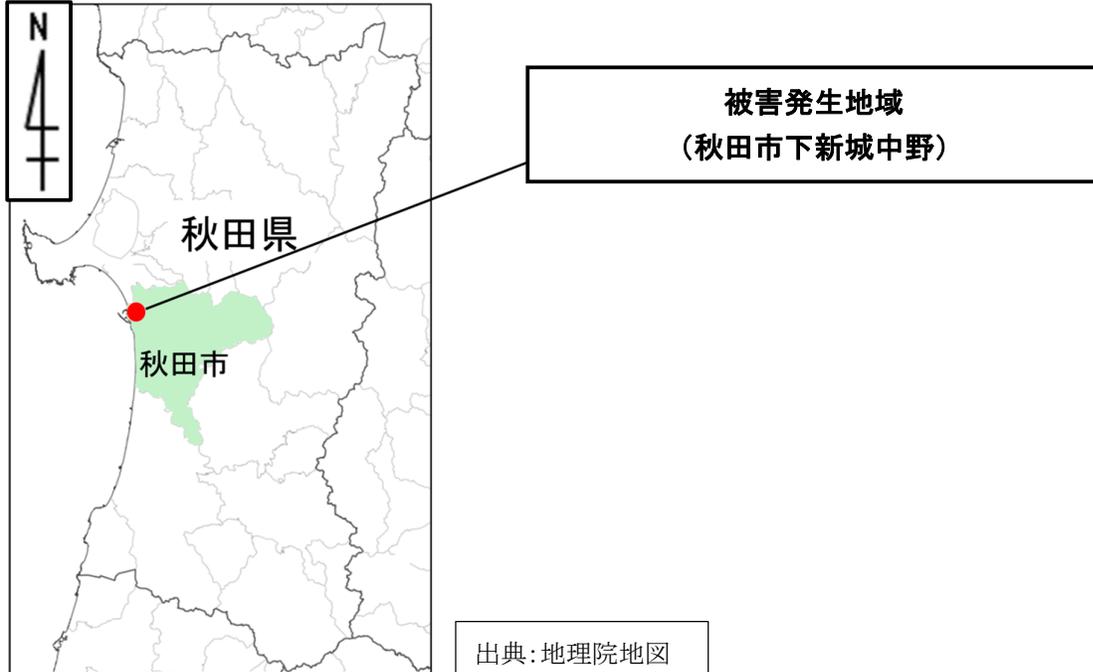
(1)被害発生地域図

被害範囲の長さは約1.3km、幅は約70mであった。

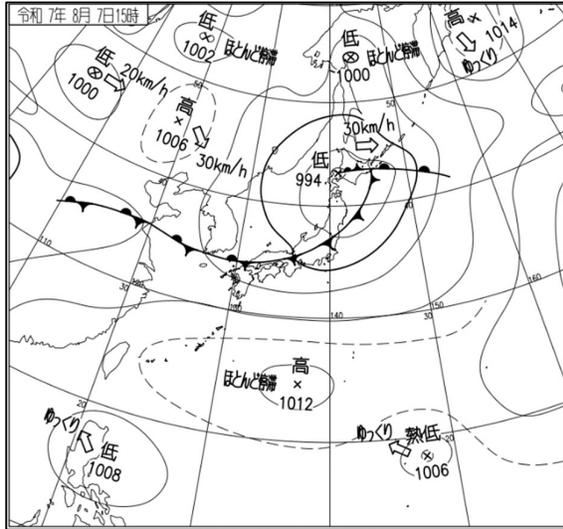
令和7年8月7日15時 地上天気図

気圧の谷や上空寒気の影響により、秋田県では大気の状態が非常に不安定となっていた。気象レーダーによる観測では、15時00分から16時10分頃に被害地付近を発達した積乱雲が通過中だった。現象発生当時の地上天気図、気象衛星赤外面像、気象レーダー画像は以下のとおり。
