# 現 地 災 害 調 査 速 報

平成 1 6 年 2 月 2 3 日に  
東京都世田谷区で発生した突風による風害について

平成 1 6 年 2 月 2 3 日

東 京 管 区 気 象 台

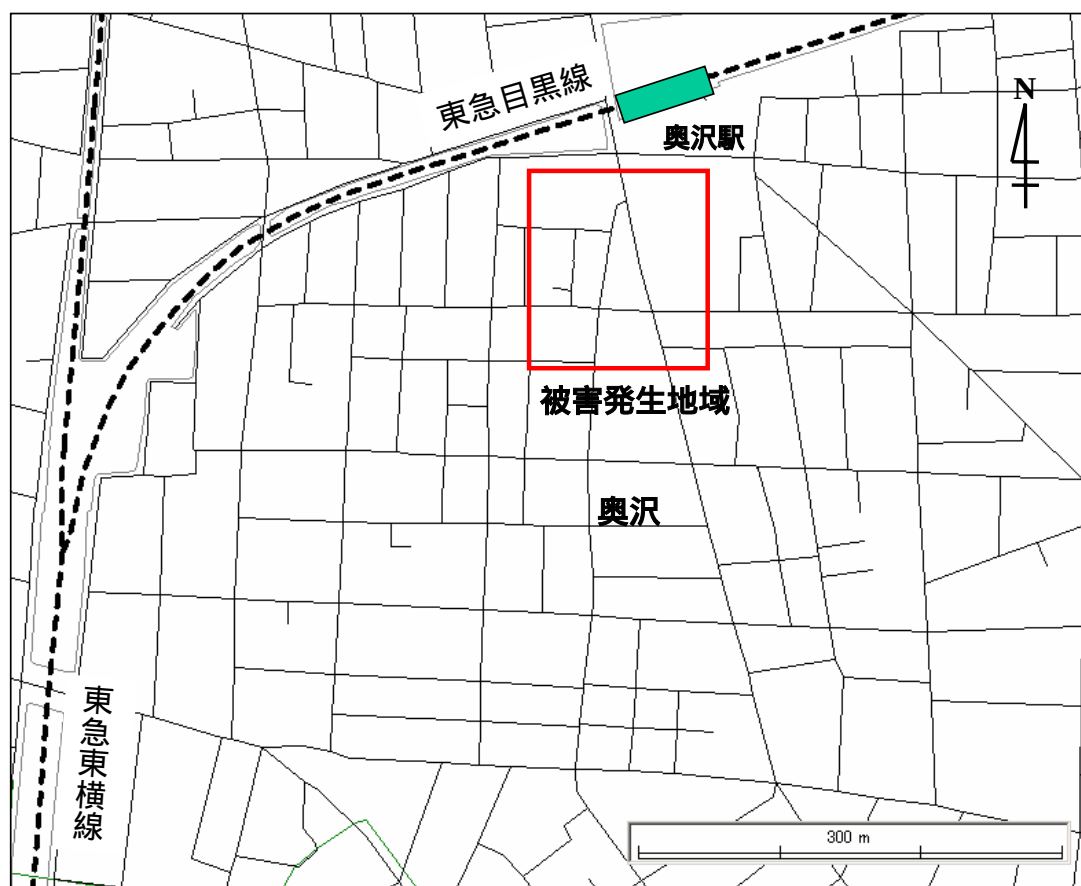
○被害発生地域図（東京都世田谷区）

50m四方程度の極めて狭い範囲内で次のような被害が発生していた。

排気ダクトが途中で折れ曲がった（記号 写真A，B）

トタン屋根等の飛散（記号 写真D）

物置小屋のドアの破損（記号 写真C）

ガラス窓の破損（記号 ）

- 1 排気ダクトの倒壊。
- 2 トタン屋根が飛散。
- 3 物置のドアの破損。
- 4 ガラス窓が破損。
- 5 物置の壁（パネル）が飛散。
