現地災害調査速報

平成17年5月15日に東京都八王子市、町田市と
神奈川県相模原市で発生した
突風による風害について

平成17年5月16日

東 京 管 区 気 象 台
横 浜 地 方 気 象 台

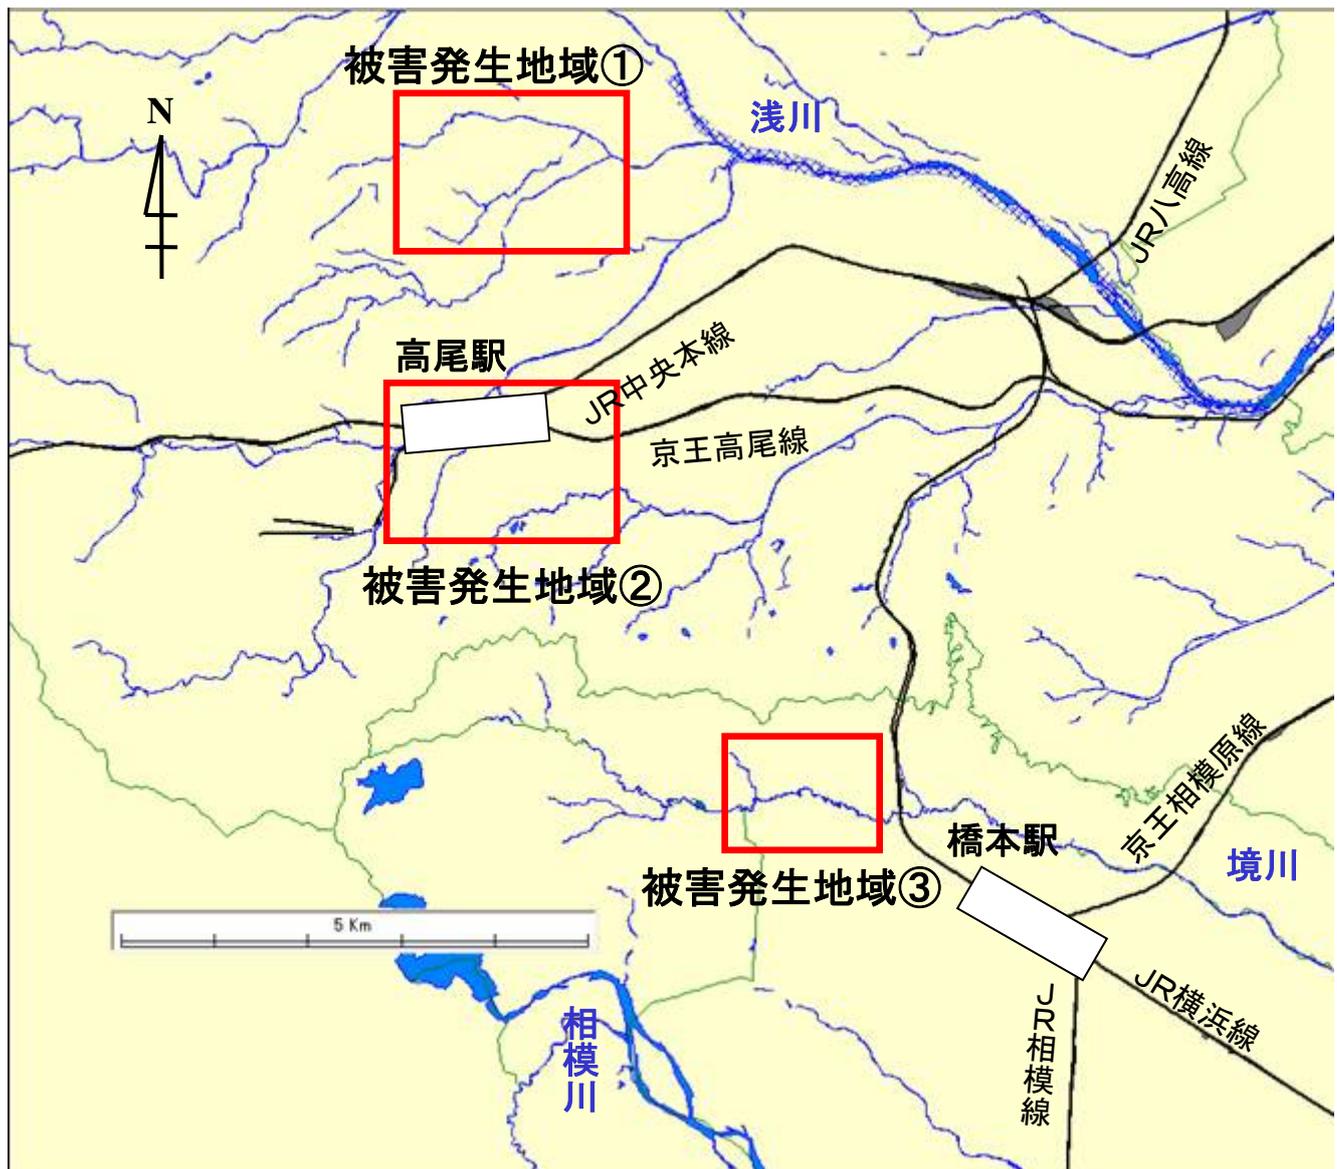
○被害発生地域図

(東京都八王子市・町田市、神奈川県相模原市)

被害は、北西-南東方向に長さ約7kmの範囲で発生していた。

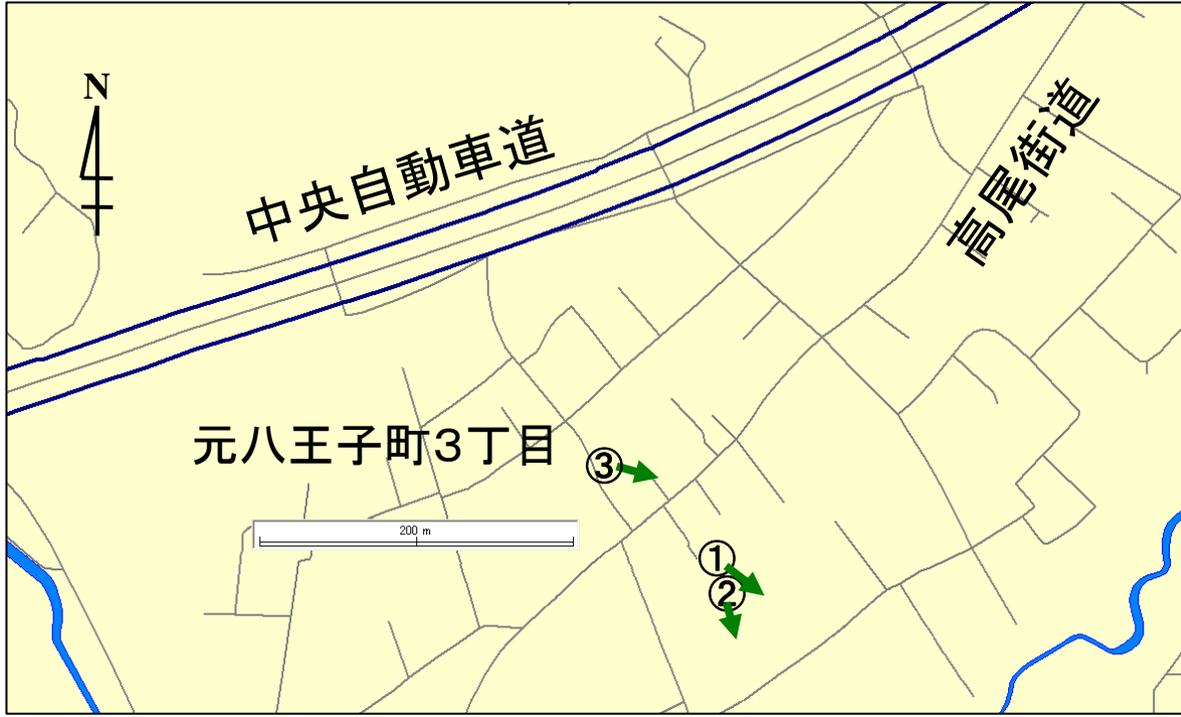
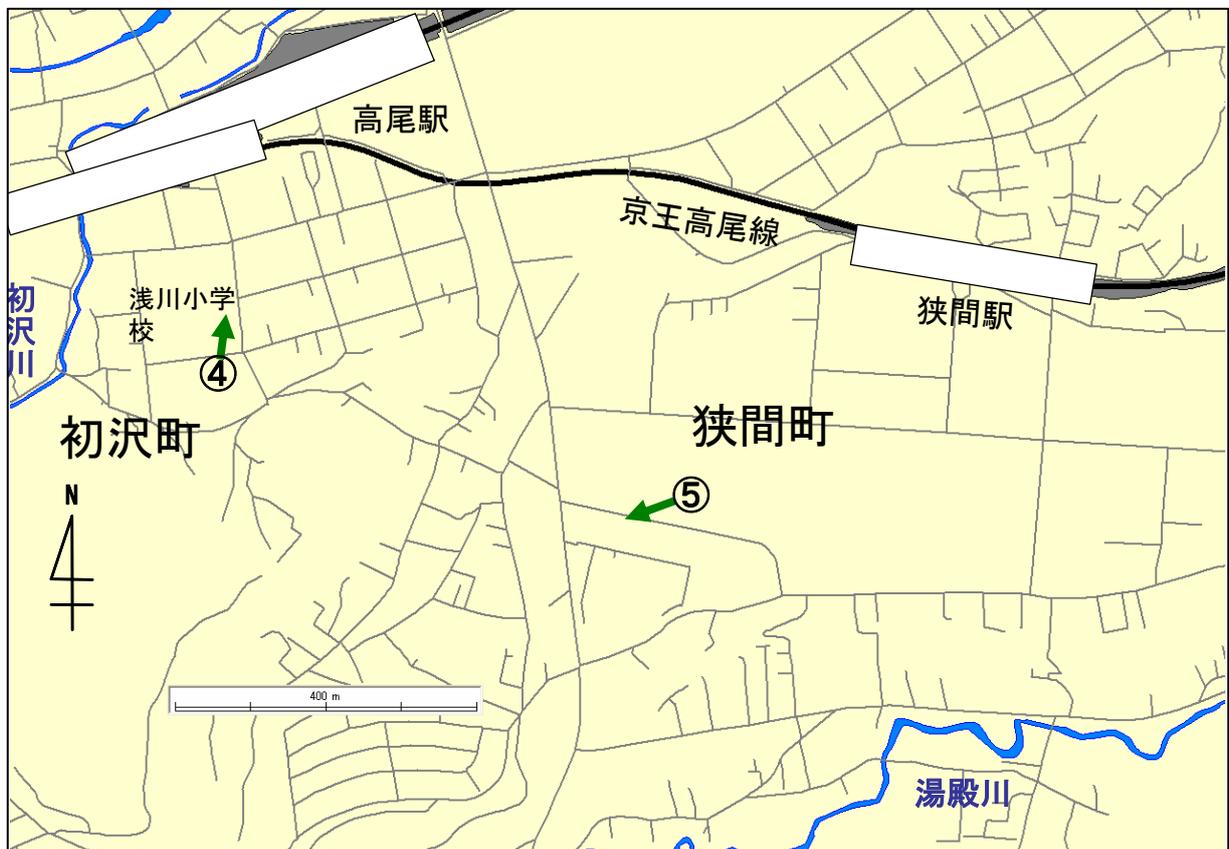
○写真撮影位置方向図（東京都八王子市）

- ・栗の木が5本折損。南東側に倒れていた。
- ・屋根瓦がはがれた。
- ・プレハブのテラス一部が南西方向に約20m飛んだ。
- ・柿の木の枝が折れ、東側の家屋の壁に突き刺さっていた。

- ・小学校東門の前で、杉の木(直径40cm程度)が途中から東側に倒れていた。
- ・工場のトタン屋根がめくれて北北東側の道路に落下。

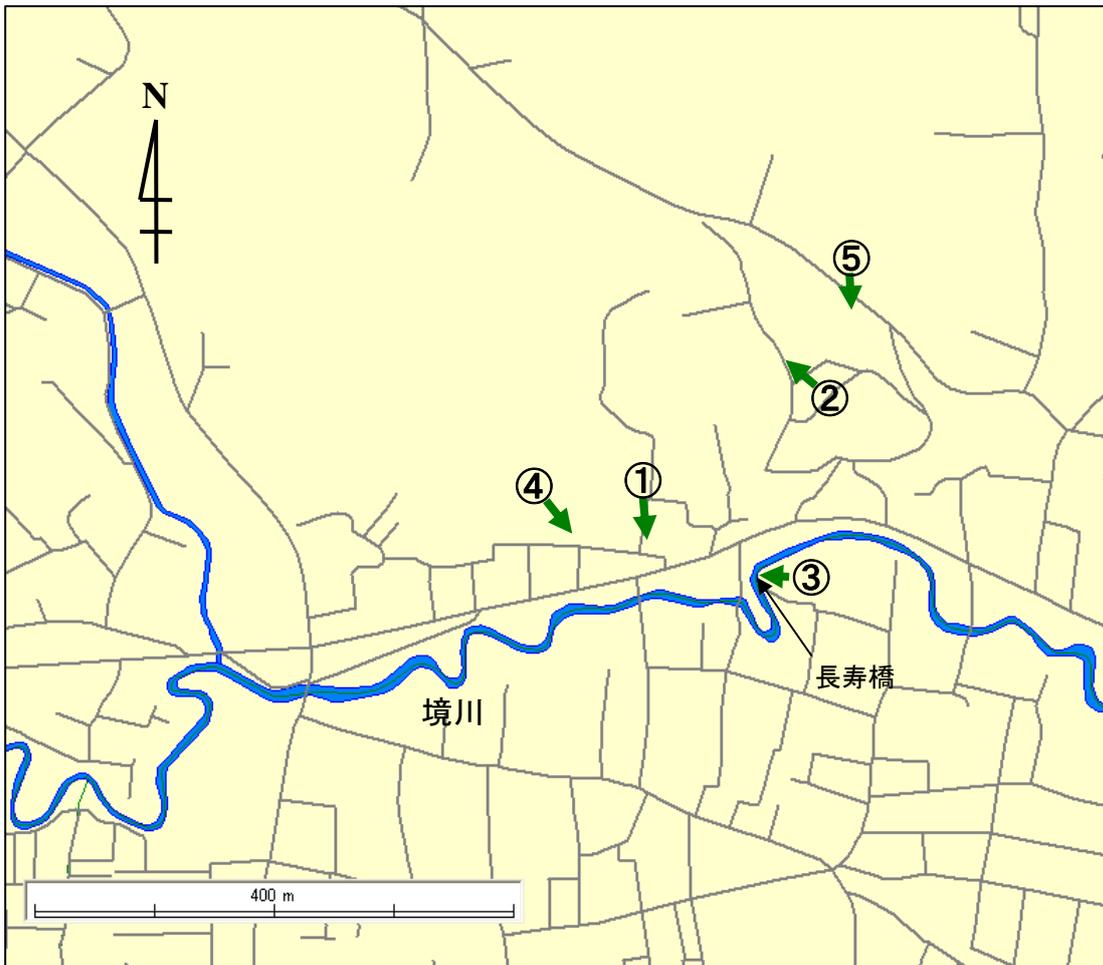
○写真撮影位置方向図（東京都町田市）

- ・倉庫屋根の西側半分が、南東側の3階建て住居や林を越えて、東南東約120m先の川の橋下まで飛散。
- ・屋根瓦が飛散。
- ・物置小屋が東側へ倒れていた。
- ・林の中の立木が所々で倒れたり折れたりしていた。
- ・畑の野菜が倒れていた。

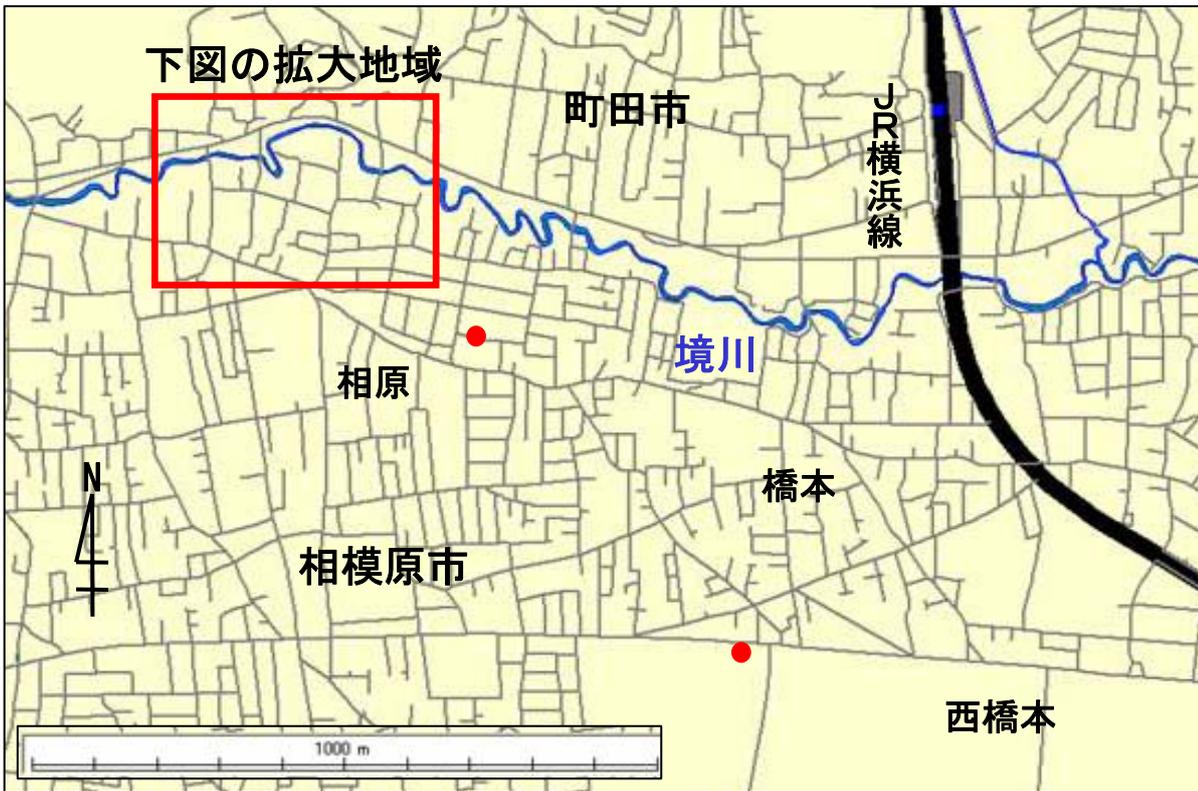
○被害発生地域③図（神奈川県相模原市）

家屋の瓦が飛ばされたり、約10mの樹木が約10本折れるなどの被害が発生した。

また、店舗の看板が破損の被害が数件発生した。

家屋の屋根のトタンが東南東方向に約100m飛ばされたり、2階のベランダが東南東方向に約15m飛ばされた。約10棟の屋根のアンテナが東側に倒れた。また、樹木の枝が折れて飛来し、家の壁に刺さっていた。

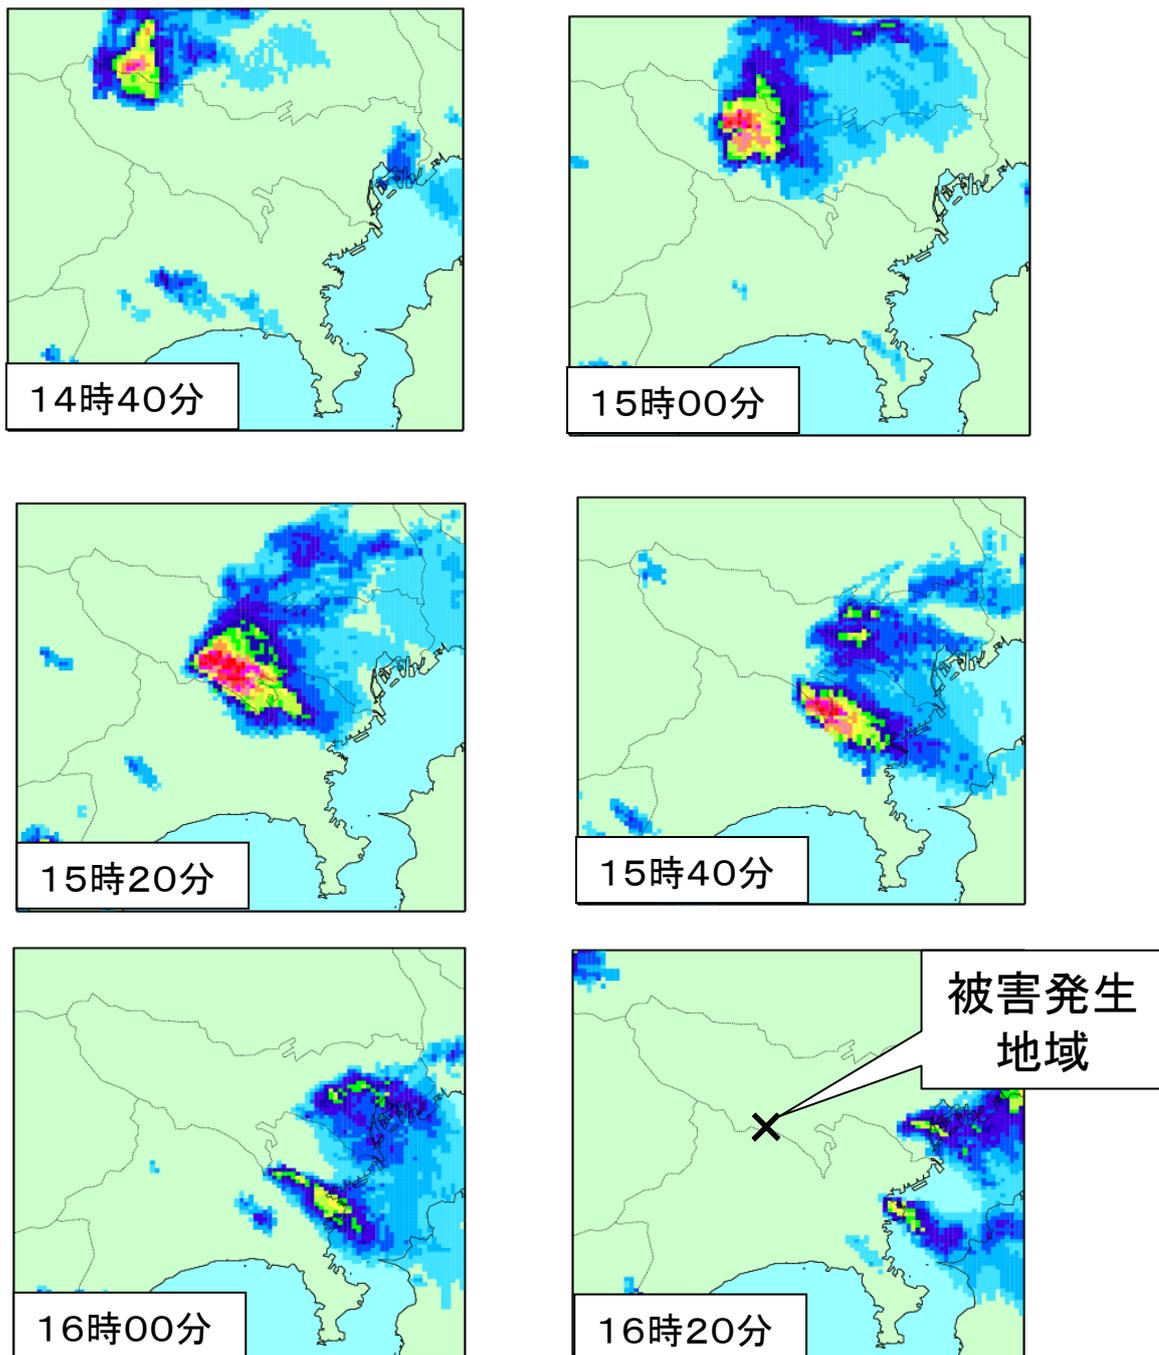
レーダーエコー強度図（全国合成レーダー）

平成17年5月15日14時40分～16時20分
 図中×印は被害発生地域を示す。
