現地災害調査速報

平成24年5月6日に茨城県筑西市から桜川市にかけて
発生した突風について

平成24年5月11日

水 戸 地 方 気 象 台
東 京 管 区 気 象 台

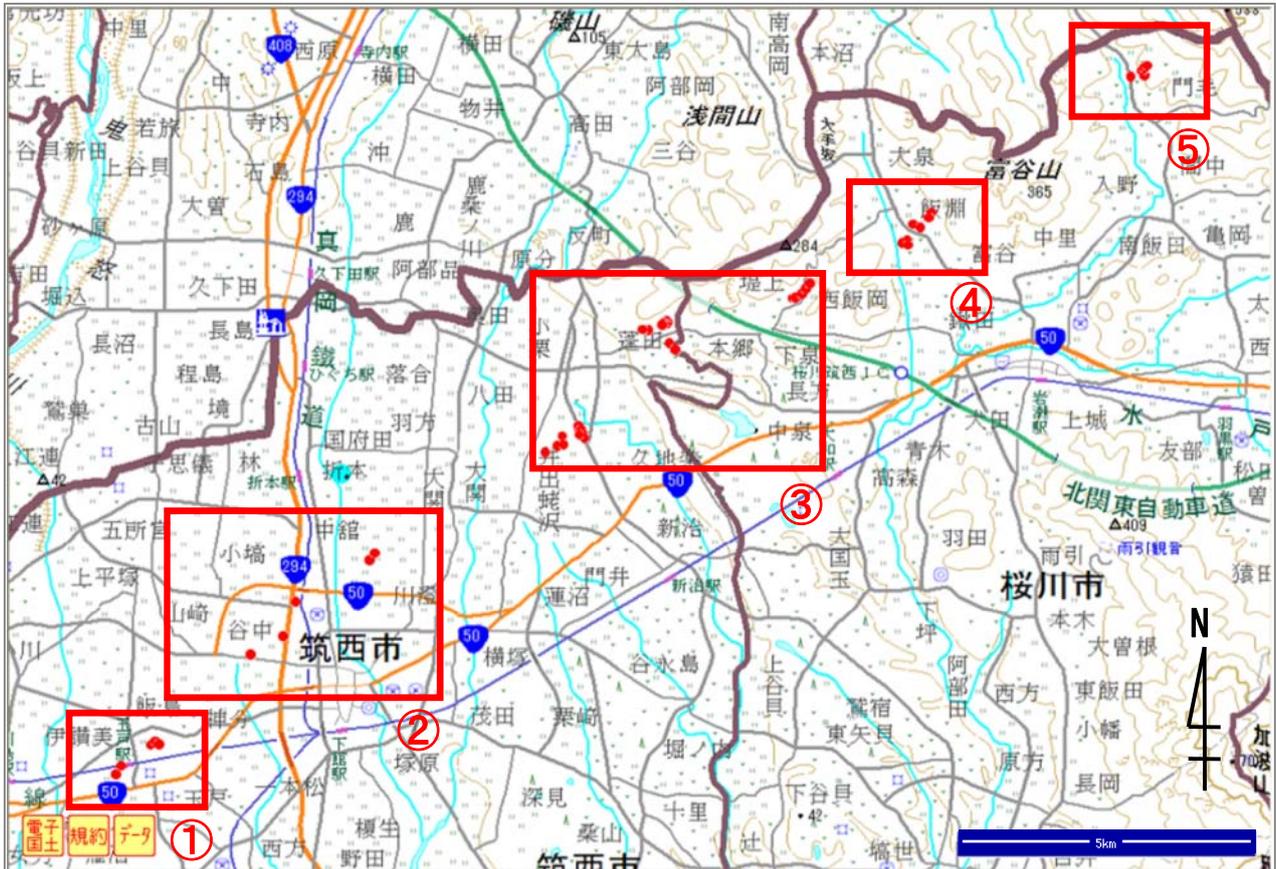
○被害発生地域図（茨城県筑西市・桜川市）

5月6日12時30分頃に発生したと推定される突風により、茨城県筑西市玉戸（たまど）から桜川市門毛（かどけ）にかけて、住家損壊やビニールハウス倒壊などの被害が発生した。

現地調査の結果、被害範囲は長さ21km、幅0.6kmであった。
