現地災害調査速報

平成26年7月27日に群馬県伊勢崎市で発生した突風について

平成26年8月11日

前 橋 地 方 気 象 台
東 京 管 区 気 象 台

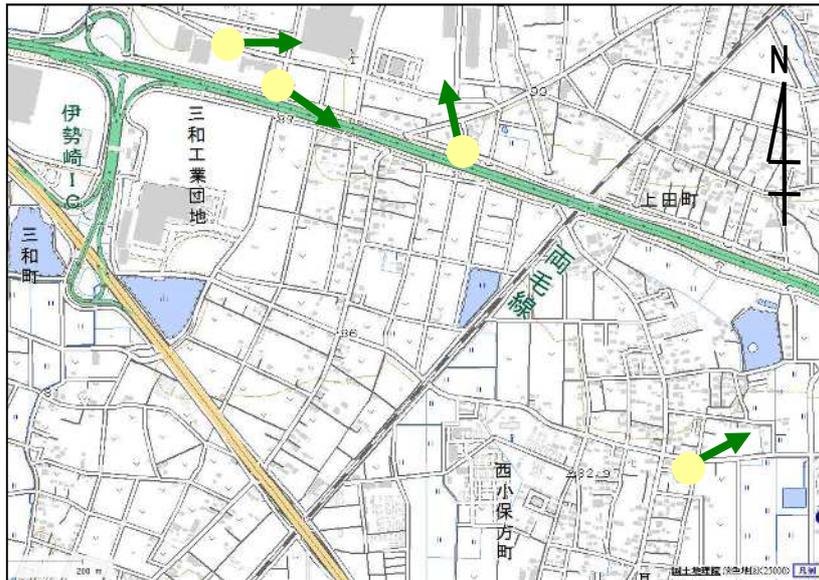
伊勢崎市三和町から伊勢崎市西小保方町
(被害写真 から . . . P 7)

→ は写真を撮影した方向
番号は写真を撮影した位置で、各被害状況写真の番号に対応している。

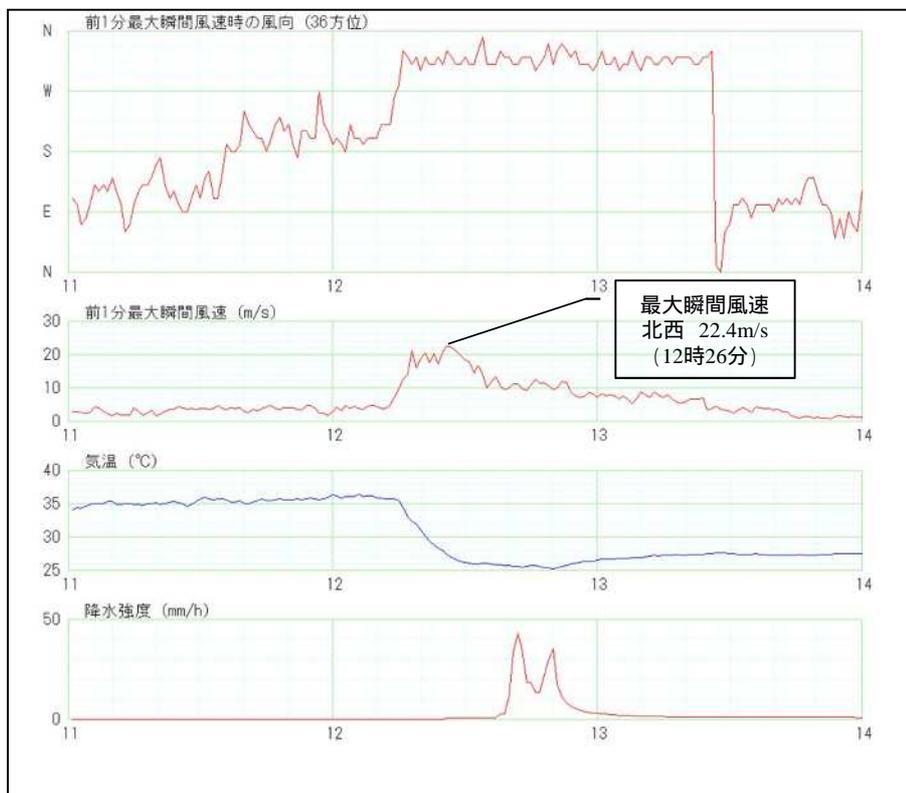
伊勢崎地域気象観測所1分値データ (7月27日11時00分～14時00分)

- ・被害の発生時刻に被害地付近を活発な積乱雲が通過中であった。
- ・漏斗雲の目撃や耳に異常を感じたなどの竜巻を示唆する情報は得られなかった。
- ・被害の痕跡から推定した風向は、ほぼ一様に西の風であった。
- ・被害地に近い伊勢崎地域気象観測所の観測データでは、ガストフロント通過時に特徴的な、風速の急増とその後の緩やかな減少、気温の下降がみられた。

- ・被害の発生時刻に被害地付近を活発な積乱雲が通過中であった。
- ・漏斗雲の目撃や耳に異常を感じたなどの竜巻を示唆する情報は得られなかった。
- ・被害の痕跡から推定した風向は、ほぼ一様に北の風であった。
- ・被害地に近い伊勢崎地域気象観測所の観測データでは、ガストフロント通過時に特徴的な、風速の急増とその後の緩やかな減少、気温の下降がみられた。
