# 現 地 災 害 調 査 速 報

平成27年6月15日に群馬県前橋市から伊勢崎市にかけてと渋川市で発生した突風について

平成27年6月24日

前 橋 地 方 気 象 台  
東 京 管 区 気 象 台

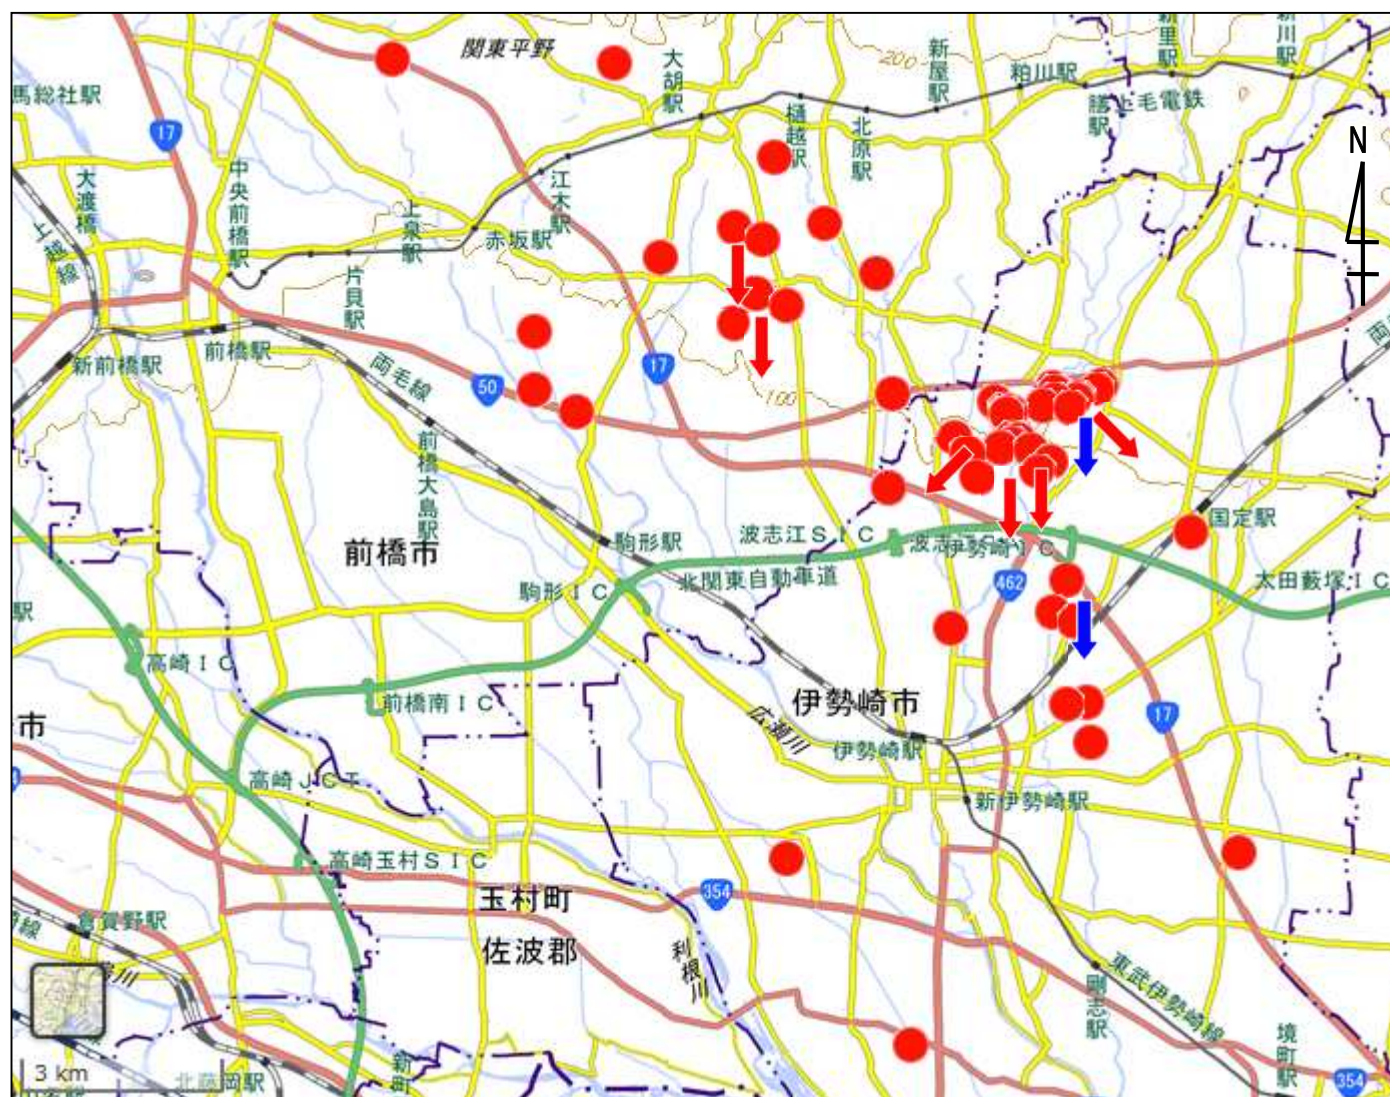
## 2 - 1 - 4 被害発生地域図（群馬県前橋市、伊勢崎市）

被害範囲の長さは約18km、幅は約8kmであつた。

注）被害地域が広いこと、証言から得られた被害発生時刻に差が認められることから、異なる時刻に複数のダウンバーストが発生した可能性がある。
