# 現地災害調査報告

令和元年9月10日に群馬県邑楽郡邑楽町から館林市にかけて発生した突風について

令和元年10月18日

前橋地方気象台

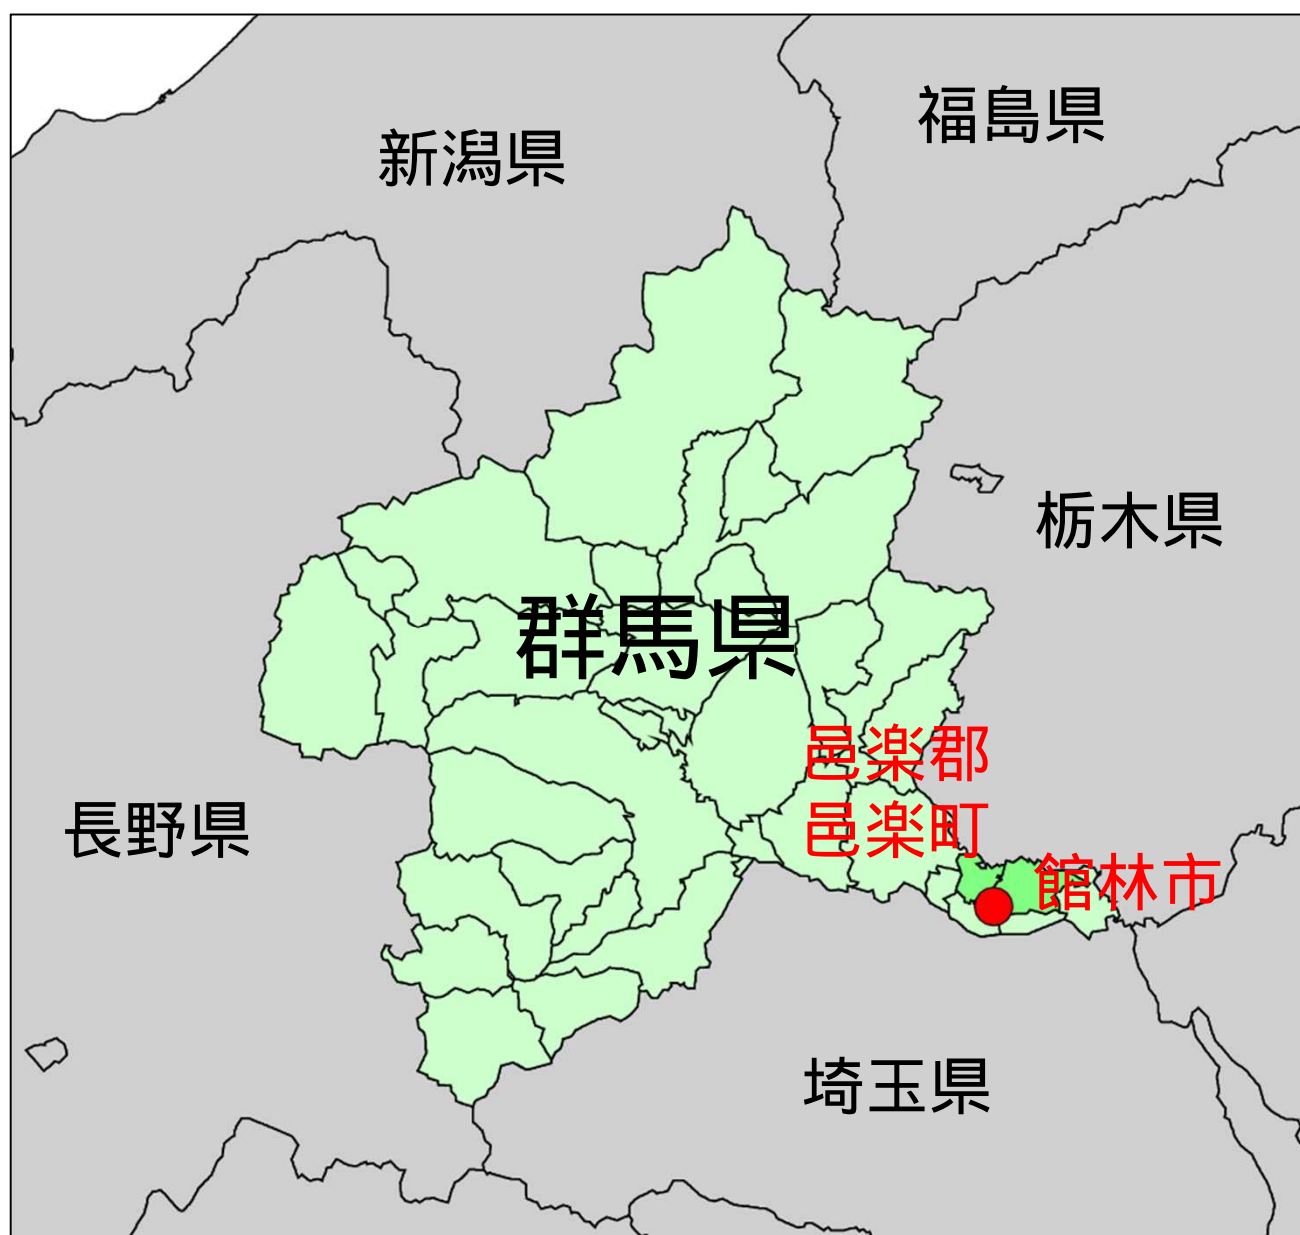
## 1 - 2 突風被害発生地域

被害の範囲の長さは約0.9km、幅は約700mであつた。

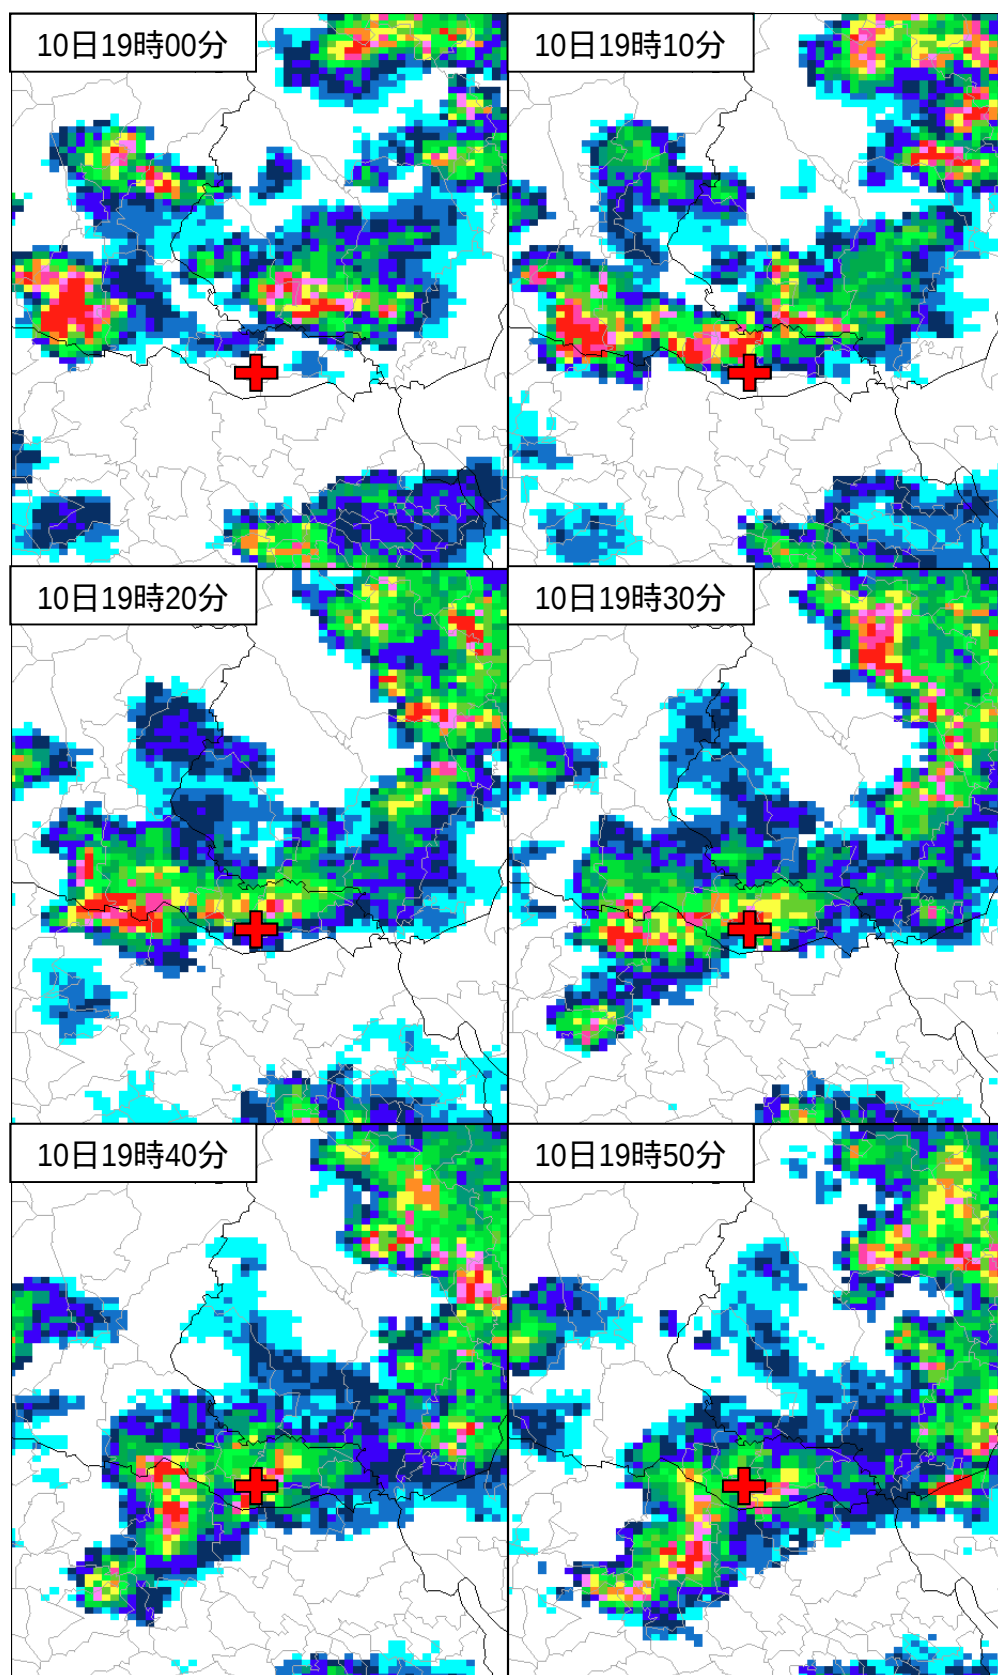
群馬県邑楽郡邑楽町から館林市にかけて突風が発生した時間帯の  
気象レーダーで観測された雨雲の様子

群馬県邑楽郡邑楽町から館林市にかけて突風が発生した時間帯には、活発な積乱雲が通過中であった。

図中 **+** 印は被害発生地域を示す。
