# 現地災害調査報告

令和5年7月10日に下都賀郡野木町付近で  
発生した突風について

令和6年3月29日

宇都宮地方気象台

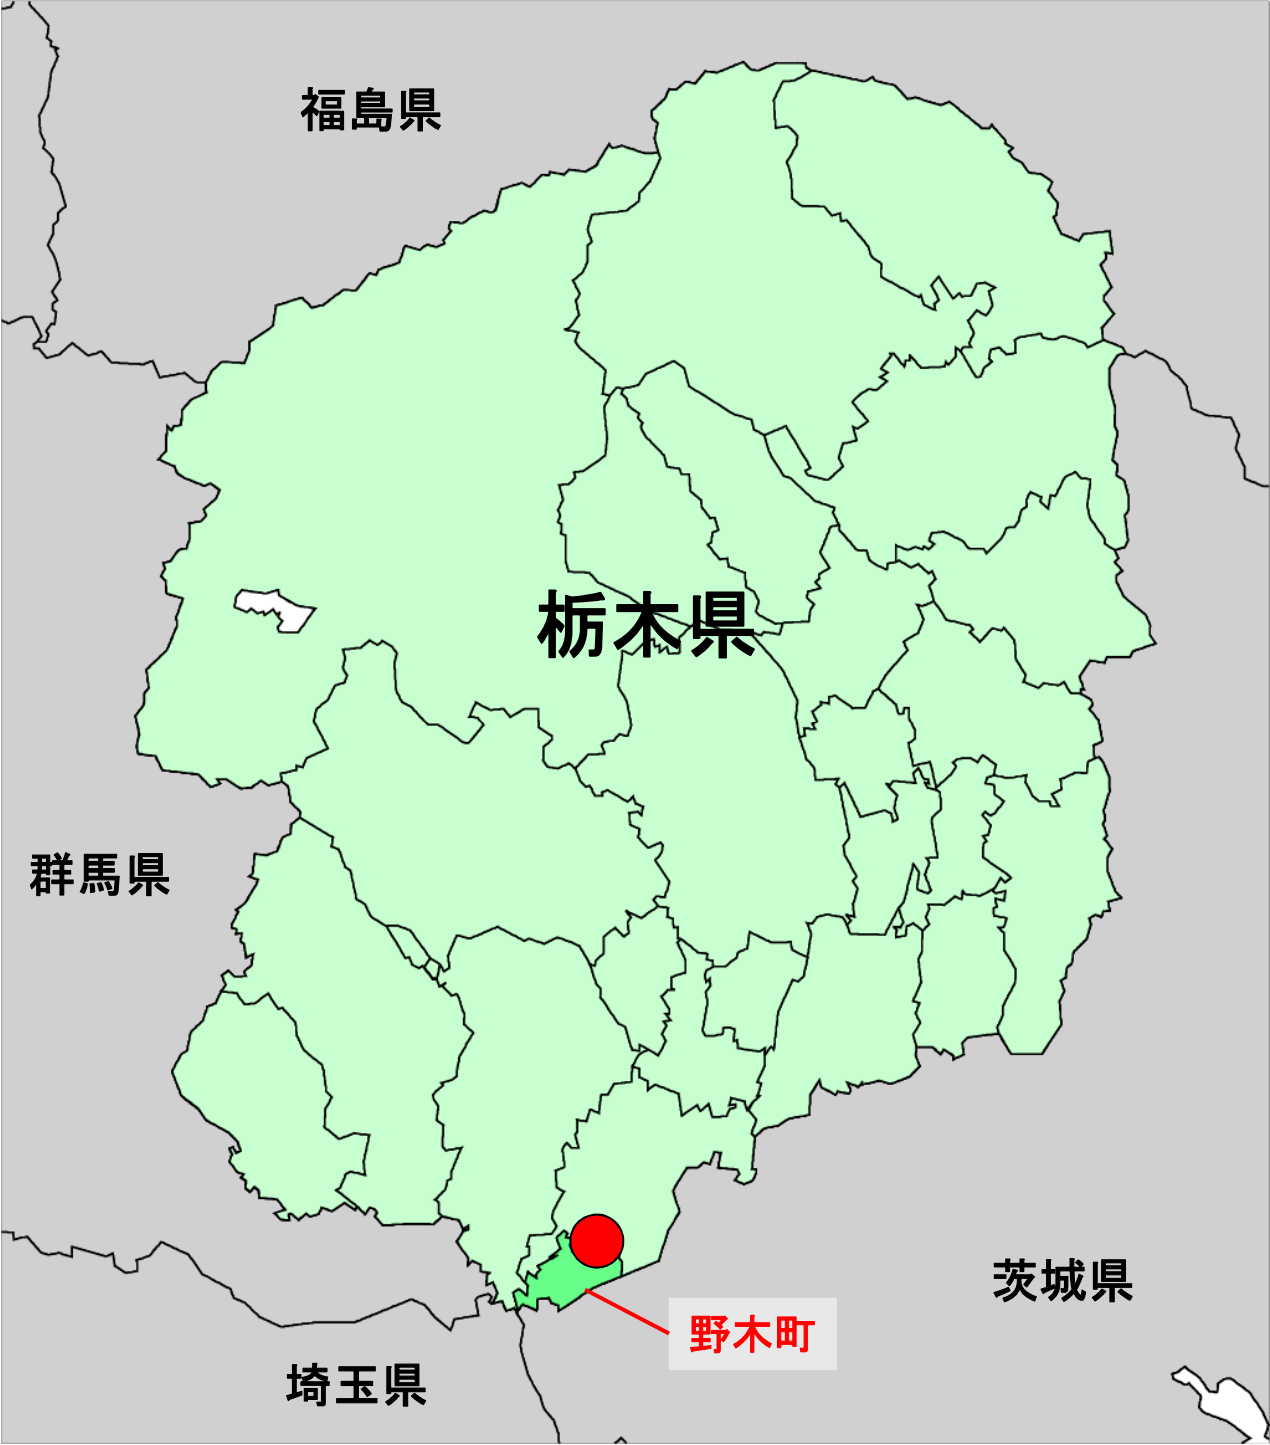
(5) 突風被害発生地域

被害の範囲の長さは6.1km、幅は2.5kmであった。

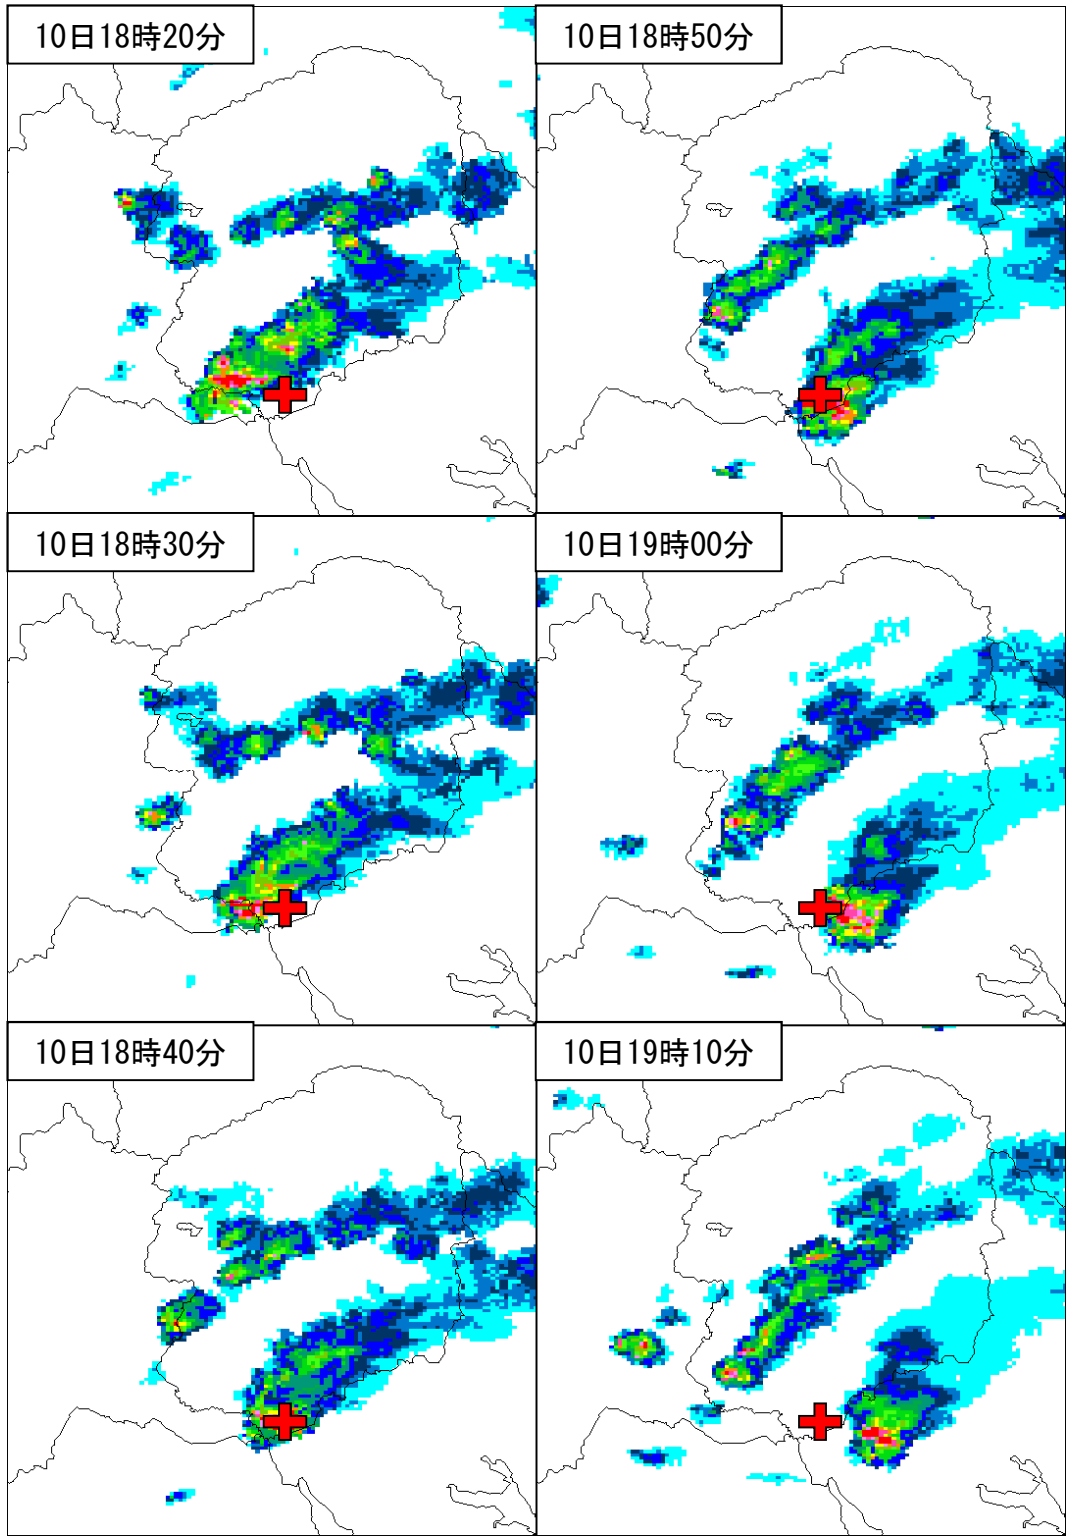
下都賀郡野木町において突風が発生した時間帯の  
気象レーダーで観測された雨雲の様子

下都賀郡野木町で突風が発生した時間帯には、活発な積乱雲が通過中であった。

令和5年7月10日18時20分～19時10分  
図中 **+** 印は被害発生地域を示す。

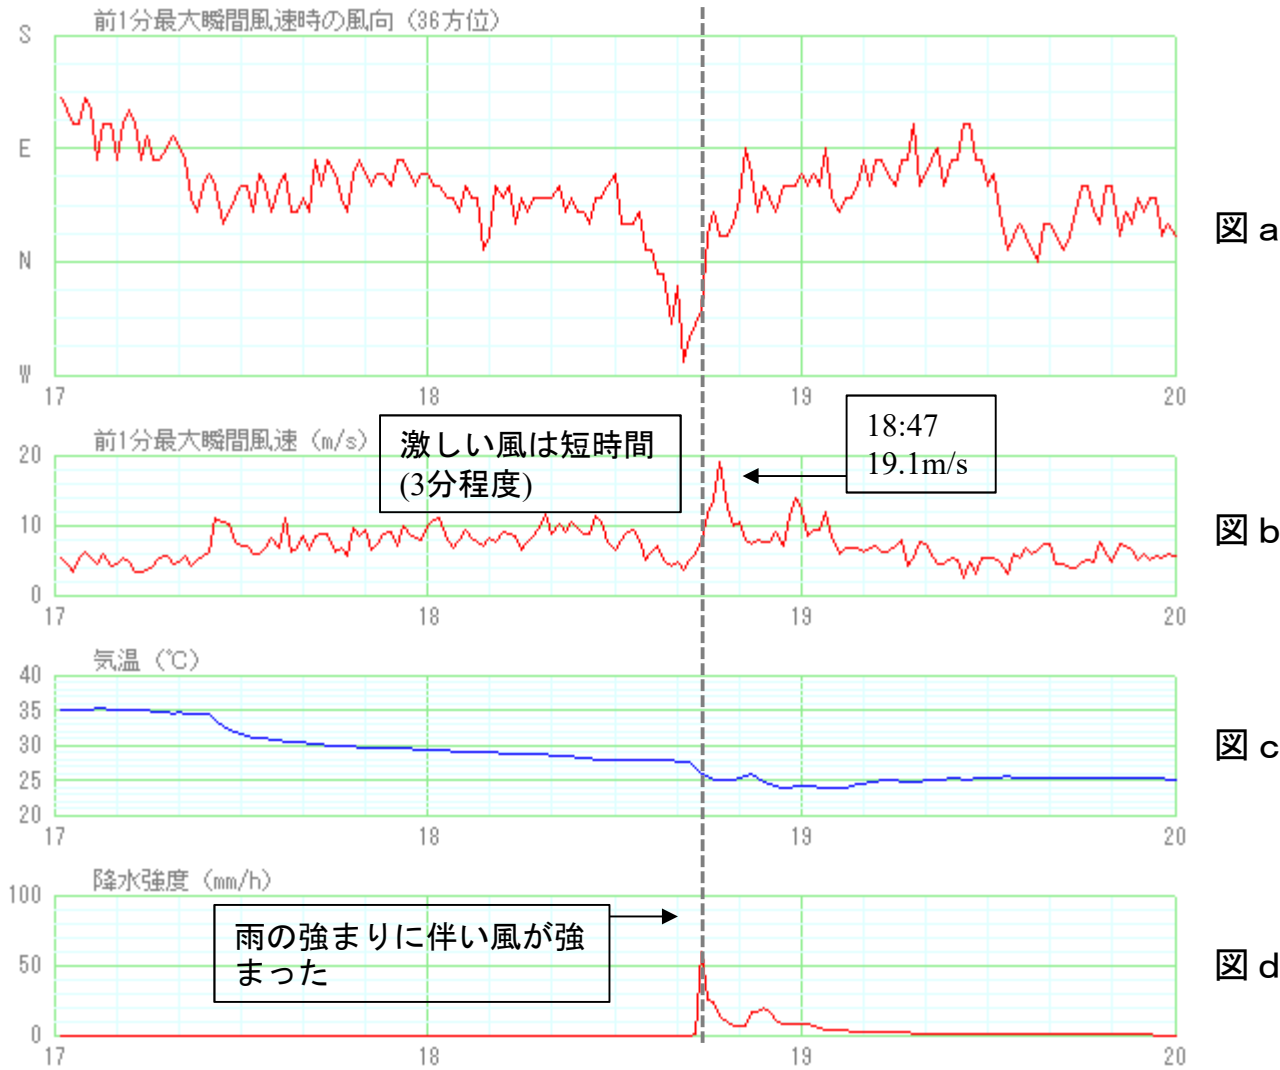
7月10日17時00分から20時00分のアメダス古河の観測値時系列

被害発生地域の南約5.4kmに位置するアメダス古河では、18時50分前から雨の強まりに伴い風向が変化して風が強まった。強雨を伴い風速が短時間に増減することは、ダウンバーストの特徴の一つである。

被害発生地域とアメダス古河の位置関係から、この風向・風速の変化は被害をもたらしたダウンバーストと関係していると考えられる。
