# 平成 20 年 5 月 1 日に鹿児島県熊毛郡中種子町で 発生した突風に関する現地調査報告

平成 20 年 5 月 2 日

鹿児島地方気象台

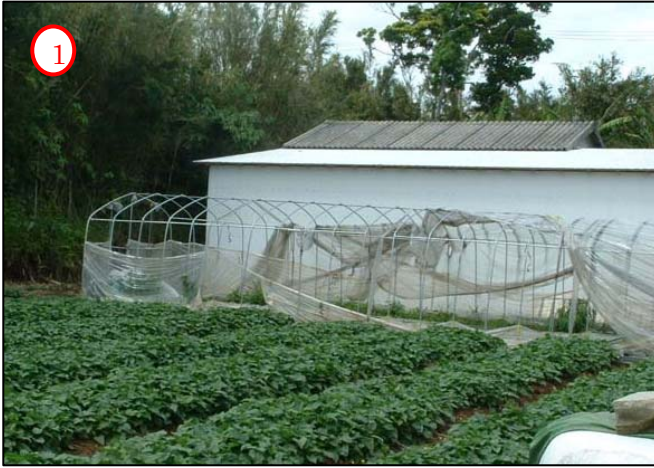
ビニールハウスのビニールが  
めくれていた

- ・町山崎地区で、ビニールハウスのビニールが一部めくれるなどの被害があった。
- ・被害域の概ね中間付近で、18時15分～20分頃、ドラム缶が飛ばされたという目撃情報があった。
- ・被害域の概ね南端付近で、18時25分頃、「ゴー」という音を聞いたという証言があった。

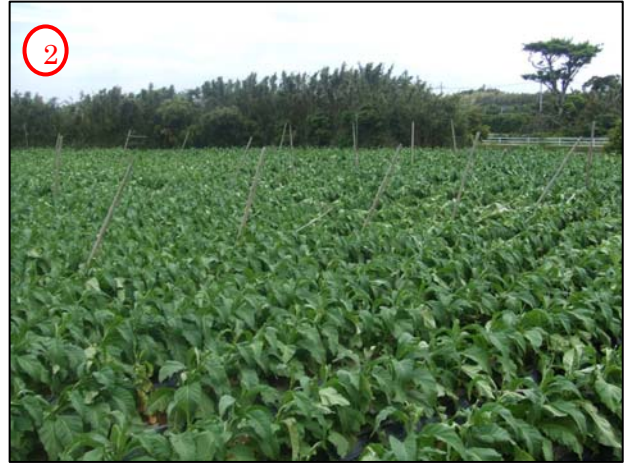
たばこの畑  
東南東に倒伏

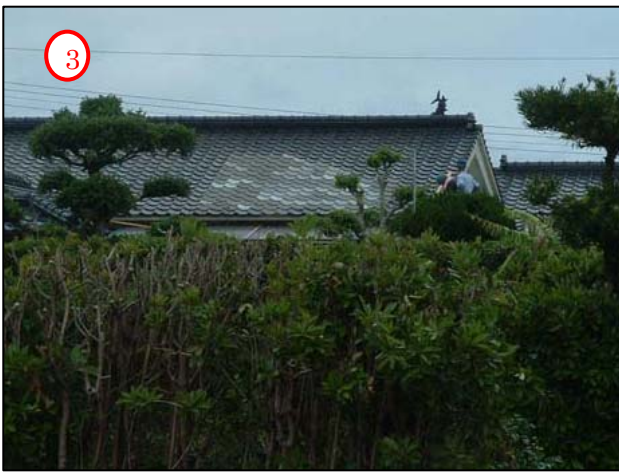
屋根瓦が東方向へ飛散

- ・1棟の住家で、一部の屋根瓦が飛散した。
- ・1棟の住家で、テラスが破損した。

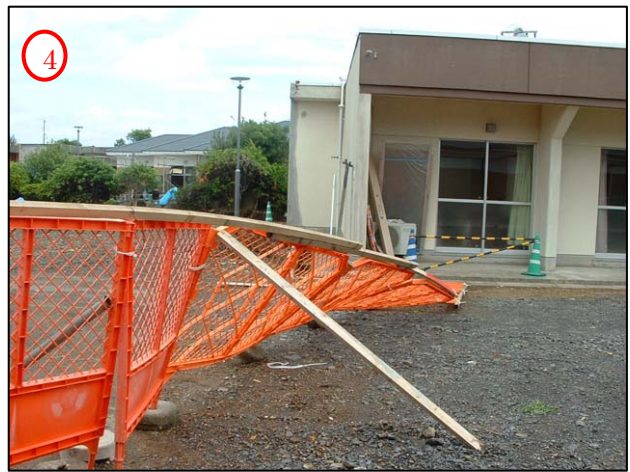
老人ホーム内の  
工事用フェンス
