近畿地方の被害の状況（括弧内は兵庫県内の発生数）

兵庫県内の被害状況

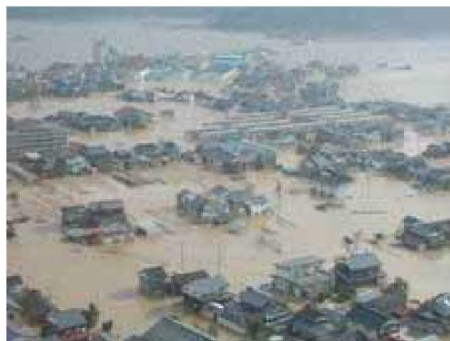
浸水状況（豊岡市）

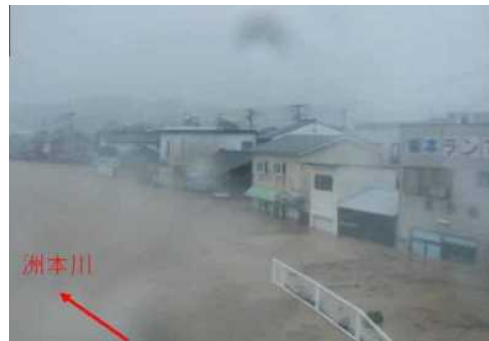
浸水状況（洲本市）
