## (参考) 昭和51年台風第17号 昭和51年(1976年) 9月8日～9月13日

### 台風経路図

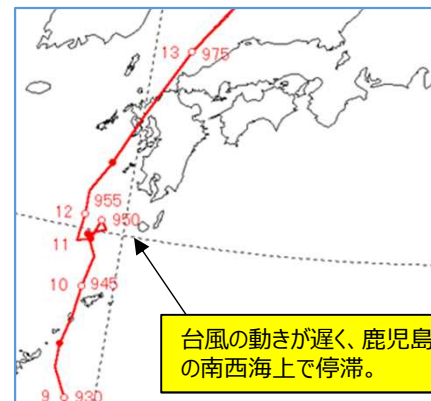
台風の動きが遅く、鹿児島島の南西海上で停滞。
