# 1997年（平成9年） 5月7日～11日 の 地すべり・大雨 による 災害

| 気象災害名 | | 災害発生日 | | 災害発生市町村 | | | |
|---|--|---|--|---|---|---|---|
| 地すべり害 | | 1997年5月7日～11日 | | 鹿角市、小坂町、大館市、北秋田市、能代市、藤里町、男鹿市、五城目町、由利本荘市、仙北市 | | | |

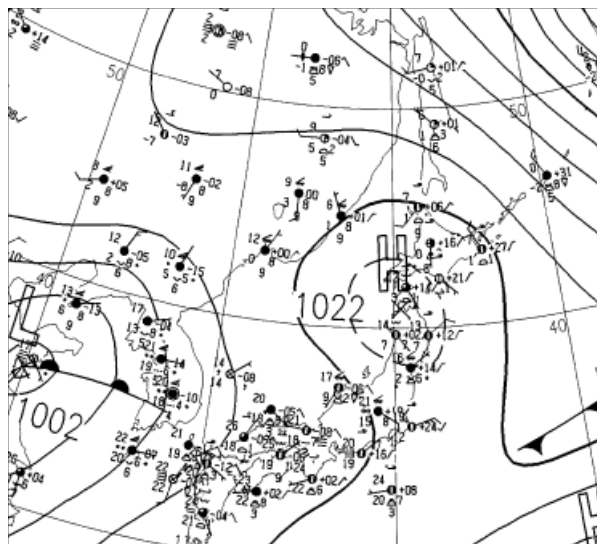
1997年5月7日21時の地上天気図

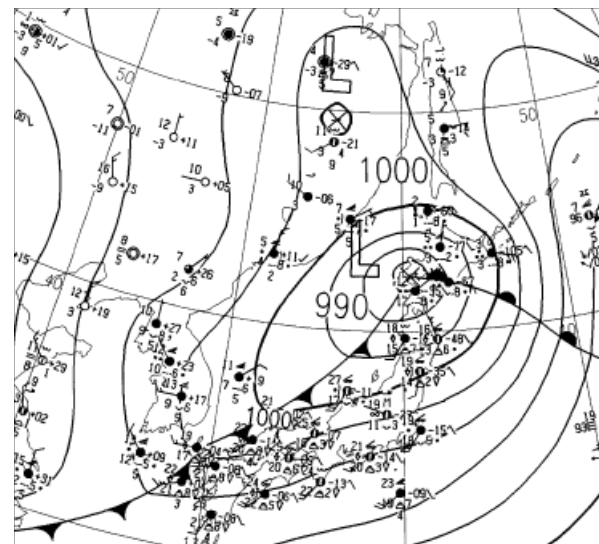
1997年5月8日09時の地上天気図

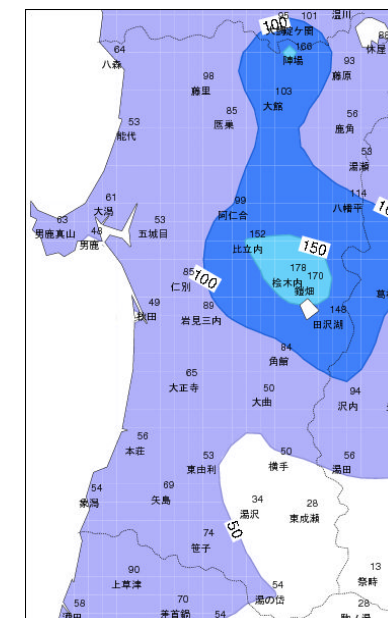
1997年5月7日～8日の降水量分布図
