# 2004年（平成16年） 3月11日 の 地すべり による 災害

2月15日に発生した由利本荘市(旧矢島町)川辺地区国道108号線の、土砂崩落事故の復旧作業のため片側通行となっていたところへ、3月11日09時55分頃、更に土砂崩落事故が発生し、停車していた車両2台と対向車1台(軽自動車)が土砂に巻き込まれた。軽自動車は土砂と共に約20m下の子吉川に転落し、運転者は脱出したが、同乗者1名が行方不明となった。行方不明者は、4月25日に由利本荘市出戸町水林の海岸で発見された。

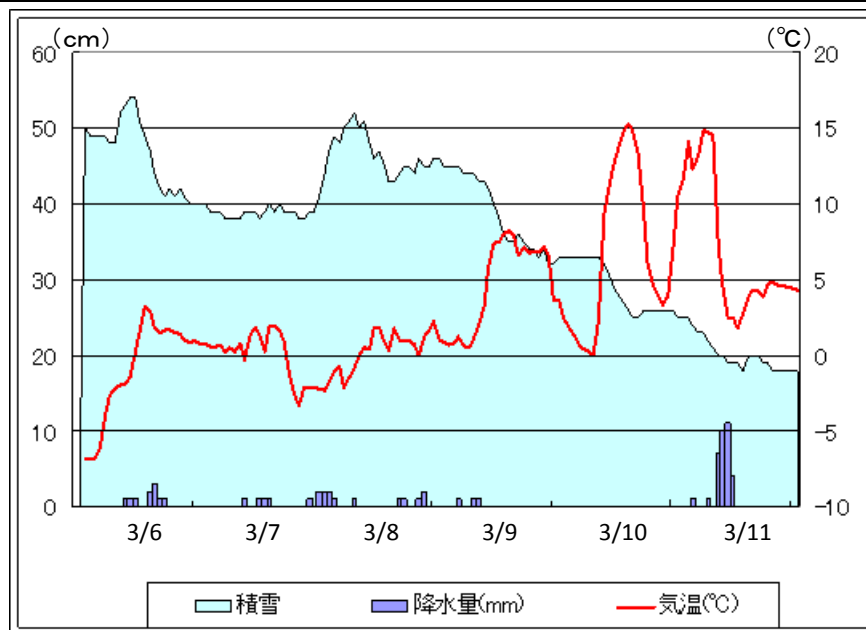
2004年3月6日～11日の積雪、降水量、気温(矢島)

| 気象災害名 | 災害発生日 | 災害発生市町村 | | | |
|---|---|---|---|---|---|
| サハリン付近に中心を持つ低気圧からのびる寒冷前線が11日に県内を通過した。前線通過前の10日から気温が上がり始め融雪が進んだ。さらに前線通過時には3時間で28mm(矢島)の降水量を観測した。 | | 観測項目 | 観測値(平年差) | 起時・期間 | 観測地点 |

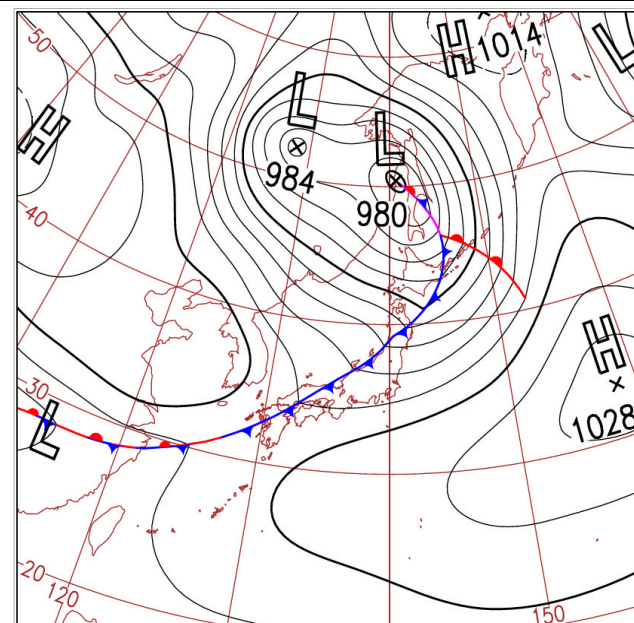
2004年3月11日09時の地上天気図
