河内大和強震概報（中央気象台：昭和11年2月25日刊）による実地調査報告（和達春夫、竹花峰夫）による概要

■地震の諸元(気象庁カタログによる)
 発生年月日 昭和11（1936）年2月21日
 震央 奈良県
 マグニチュード 6.4
 深さ 18km
 北緯 34度31分 東経 135度41分

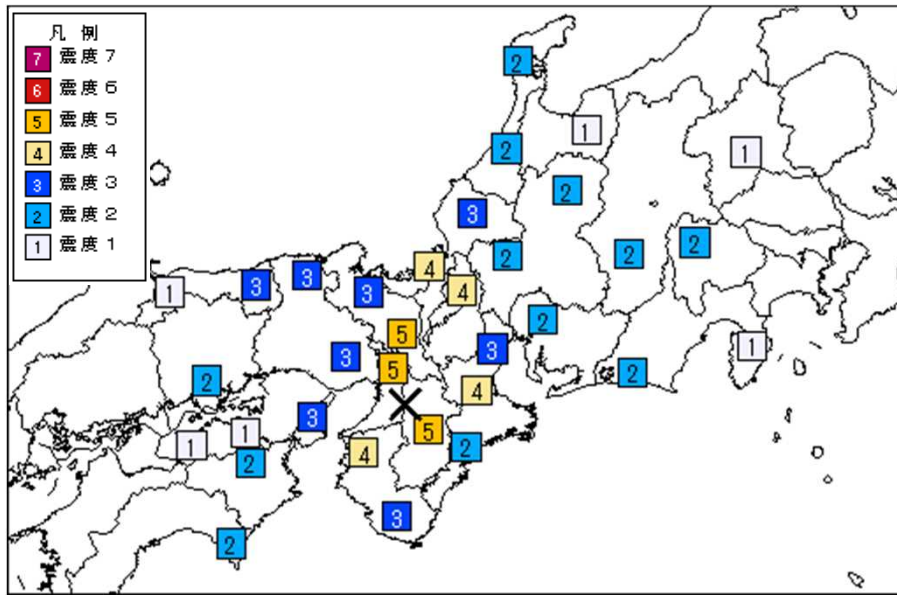
震度分布図

大阪府と奈良県の県境で発生し山裾、平野部の所々で強く揺れた。地震の強度は平地と山地で異なり、比較は難しいが平地の方が揺れやすい。従って山地では土塀、蔵の破壊が多く、平野では弱い家屋の損傷が多い。前年の7月11日に静岡で起きた地震とよく似ているが、今回の地震の方が山地が広いので揺れが小さくなった。揺れは強かったが今回の地震は所謂大地震ではなく、建付けが悪い建物が被害を受けた。

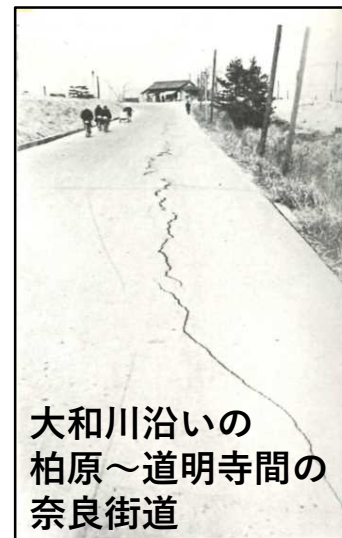
大和川沿いの
柏原～道明寺間の
奈良街道

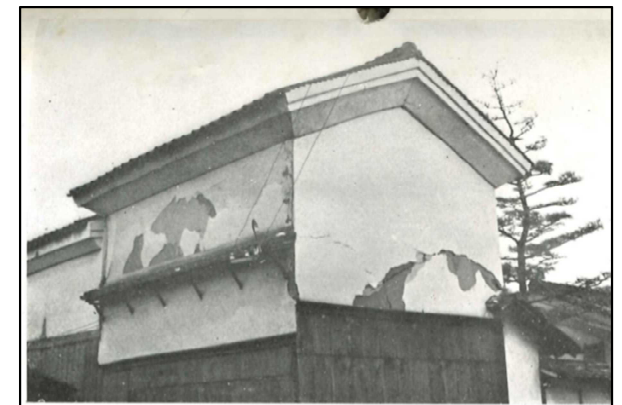
柏原町小川沿いの土蔵の破損
