令和4年3月3日
四国地方整備局
大阪管区气象台

松山地方气象台敷地内で検出された水銀の対応について ～令和3～4年度 松山地方气象台増築その他工事～

(別紙1) 土壤溶出試験結果

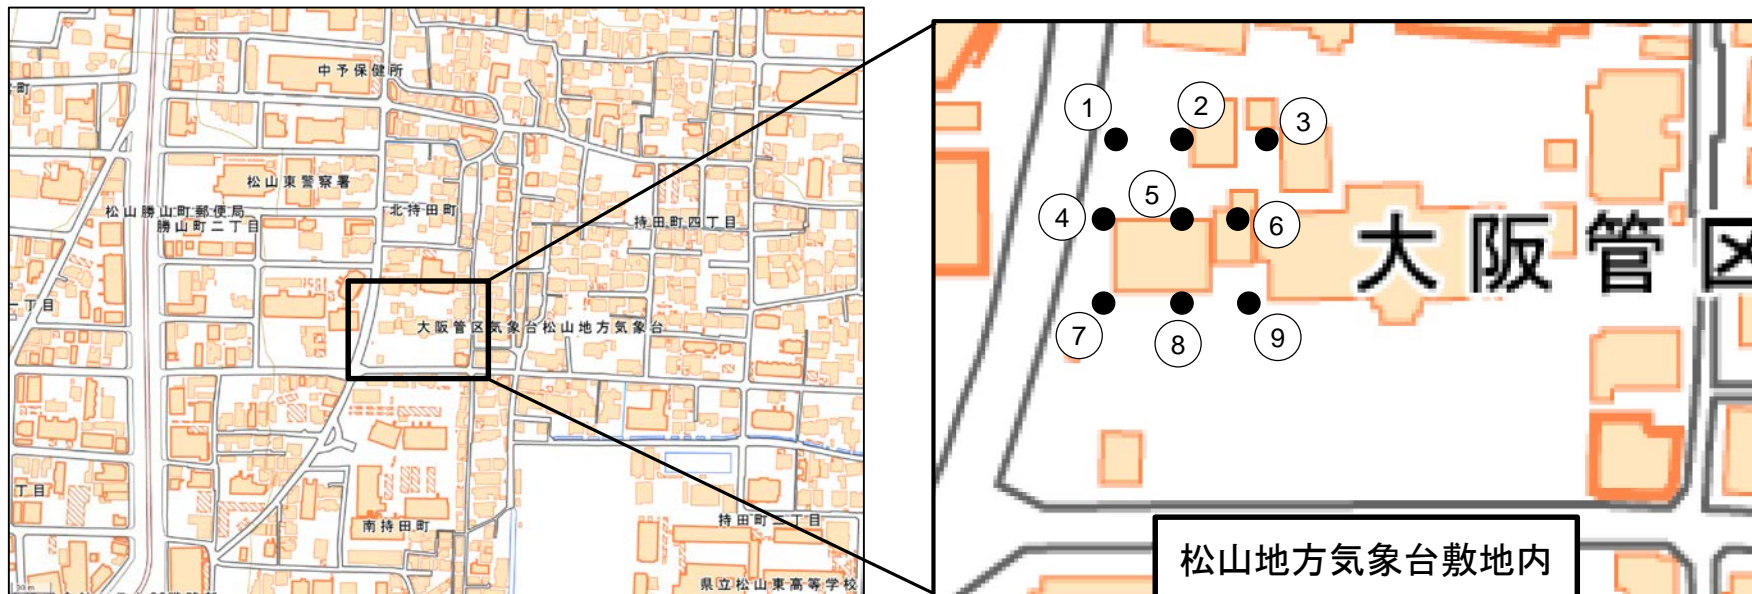
調査箇所：松山地方気象台敷地内 9カ所 (①～⑨)

調査結果：土壤溶出量 (水銀)

①	②	③	④	⑤	⑥	⑦	⑧	⑨
深さ5cm	0.0005未満	0.0005未満	0.0005未満	0.0005未満	0.0005未満	0.0011	0.0005未満	0.0005未満	0.0005未満
深さ50cm	0.0005	0.0011	0.0016	0.0005未満	0.0005未満	0.0052	0.0021	0.0005	0.0009
深さ1m	0.0013	0.0015	0.0005未満	0.0008	0.0005未満	0.0005未満	0.0008	0.0013	0.0011

環境基準 (水銀：0.0005以下) を超過した部分が赤字になります。

工事を一時的に中断し、松山市環境部局等の指導に基づき、周辺に飲用井戸等がないか調査を実施する予定です。
