# 現地災害調査報告

令和2年7月26日に静岡県沼津市で発生した突風について

令和2年10月27日

静岡地方気象台

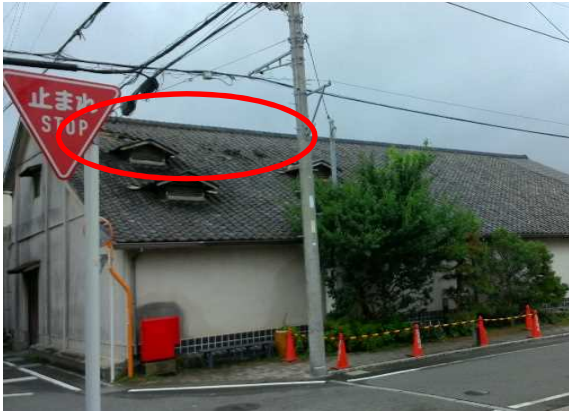
- ・ 住家の屋根瓦のめくれ

① 屋根瓦がめくれた住家  
(南東方向から撮影)

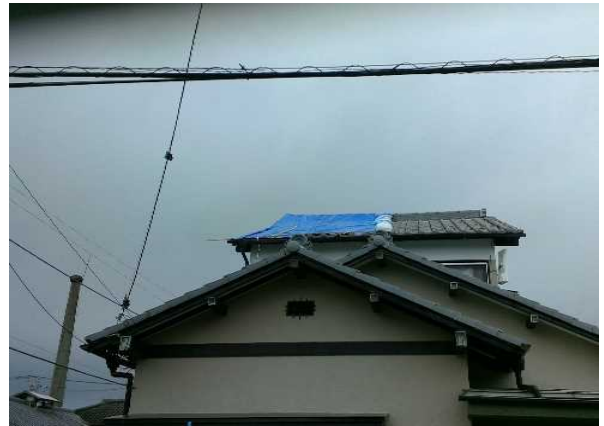
② 屋根瓦がめくれた住家  
(南方向から撮影)

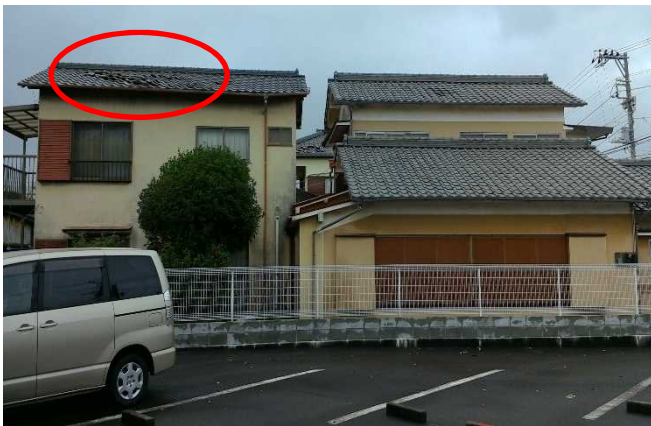
- ・ 20時00分頃、ゴーという風の音が移動していった。
- ・ 風が強い時間は1分程度だった。
- ・ 屋根瓦がめくれた。

③ 屋根瓦がめくれた住家  
(東方向から撮影)

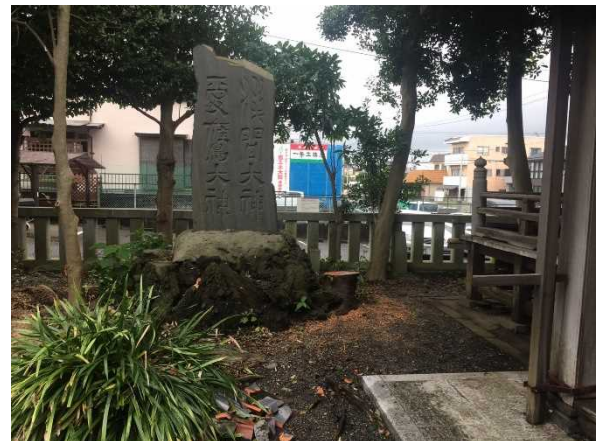
④ 倒れた木  
(北方向から撮影。  
倒れた木はすでに撤去済み)

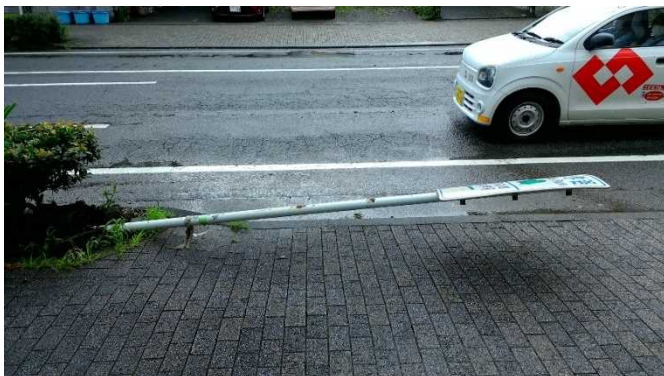
⑤ 倒れた標識  
(東方向から撮影)

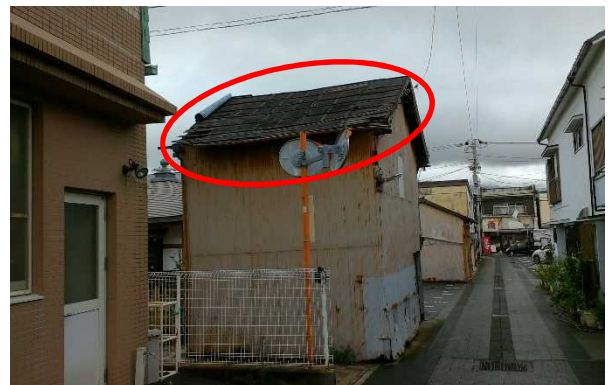
⑥ トタン屋根がめくれた非住家  
(南方向から撮影)

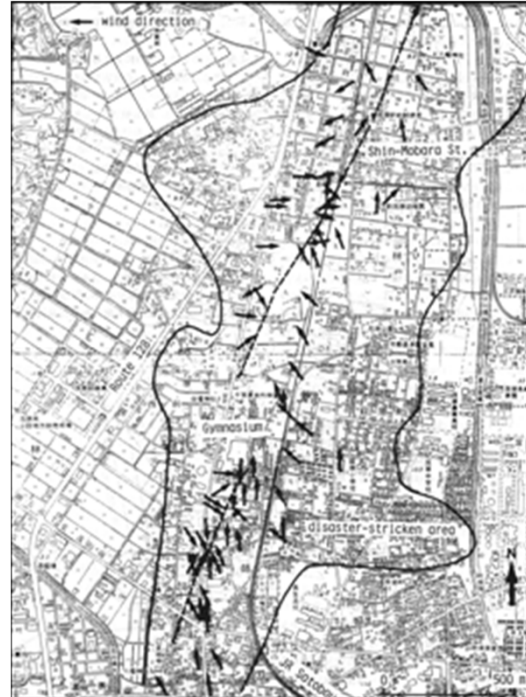
竜巻の移動経路と風向分布の例（新野他、1991）

平成2（1990）年12月11日千葉県茂原市で日本では戦後最大級の竜巻が発生しました。この図は、地面近くの構造物や畑の作物の倒れ方の調査から推定した竜巻の移動経路（点線）と風向分布（矢印）です。このように、現地調査を行うことで竜巻の移動経路や風向を知ることができます。また被害の程度から竜巻の強さを知ることができます。
