# (参考)平成16年台風第23号と前線 平成16年(2004年)10月18日～10月21日

- 台風第23号と停滞していた前線の影響により期間降水量（10月18日から21日）は、500mmを超えたほか広い範囲で大雨となった。
- 甚大な浸水被害が発生し、徳島市、鳴門市、小松島市、吉野川市の4市に災害救助法を適用。

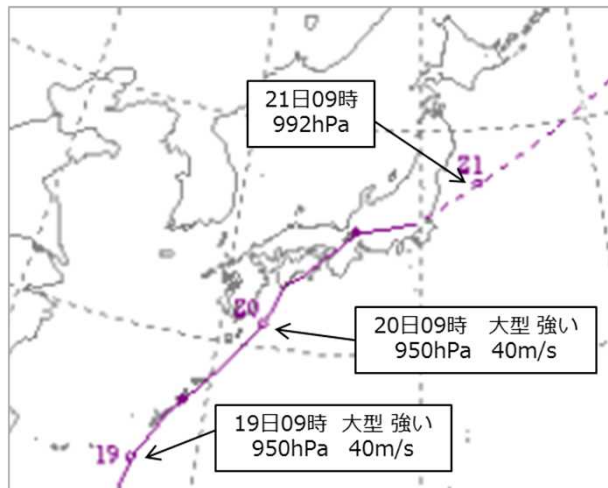
台風経路図（台風第23号）

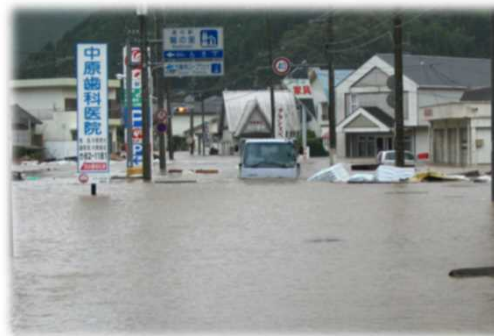
那賀町驚敷付近の浸水状況  
(国土交通省 水害レポート2004より)

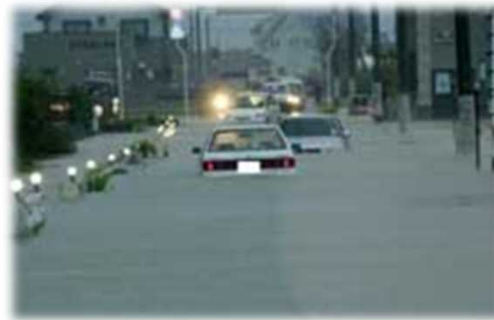
板野町付近の浸水状況  
(全国町村会ホームページより)
