# 現地災害調査報告

令和6年8月28日から29日にかけて宮崎県で発生した突風について

令和7年3月28日

宮崎地方気象台

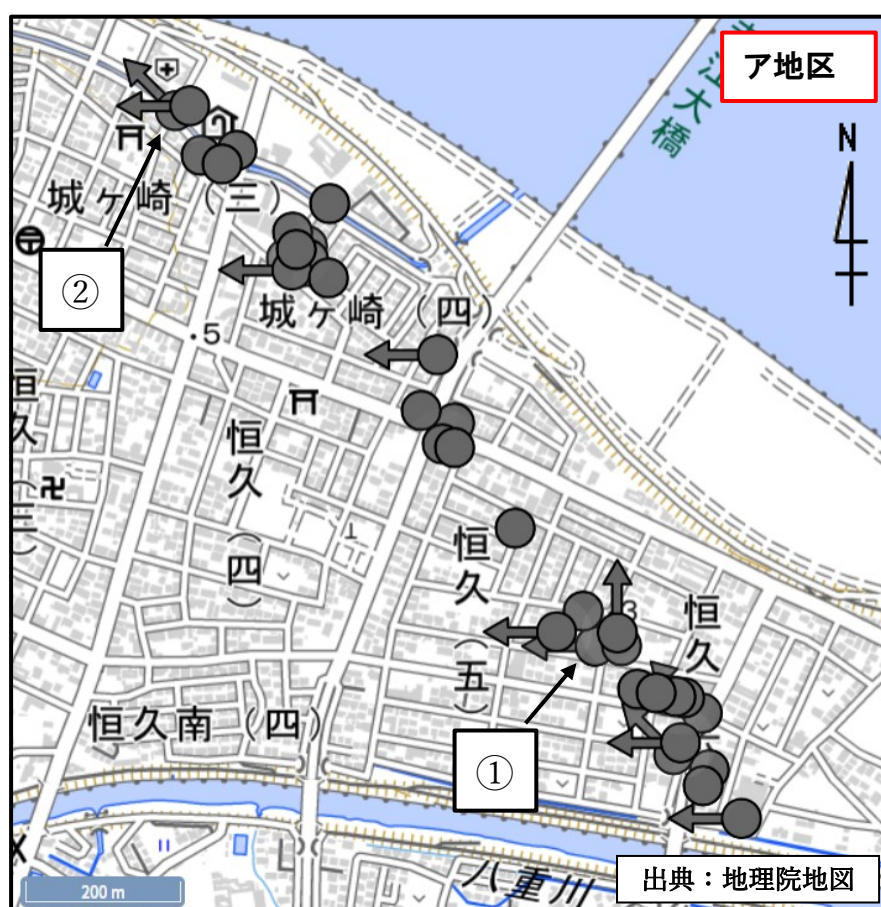
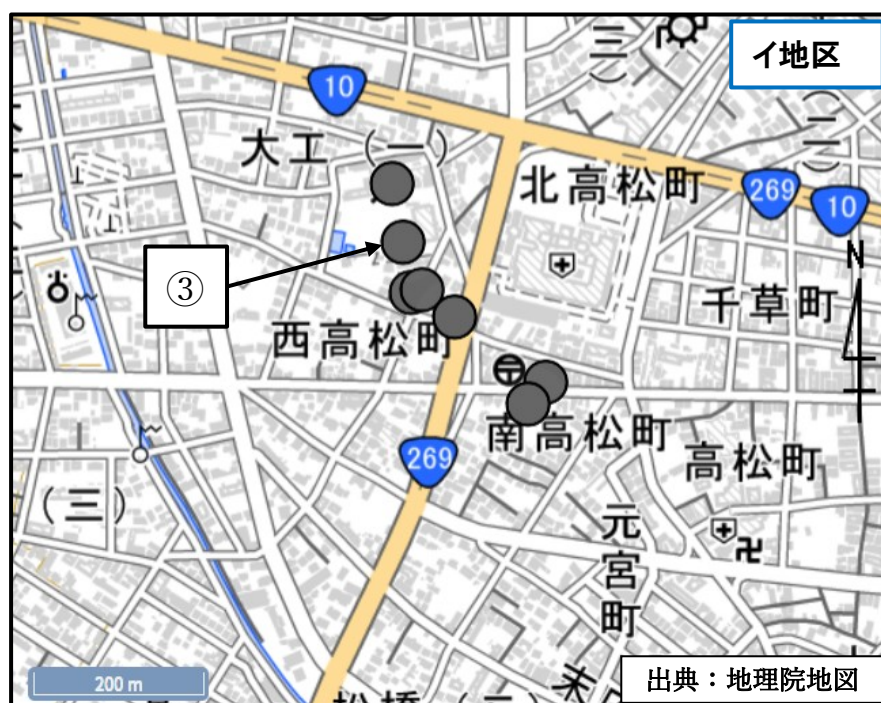
(ア) 被害発生地域図

- ・住家の小屋組の損壊

- ・DI：木造の住宅または店舗
- ・DOD：小屋組の構成部材の損壊又は飛散（代表値）

被害範囲の長さは約 7.4 km、幅は約 100m であつた。
